# Besiktningssprotokoll

Försäkringsbesiktning för Anticimex Säljarsförsäkrat

Fastighetsbeteckning: Eftra 4:47	
Fastighetsadress: Eftra Heden 708	
Postnummer: 31196	Ort: Heberg

Besiktningdatum: 2025-01-29	Protokollnummer: 68811328
Temperatur: 5 °C	Väderlek: Mulet
Tekniker: Daniel Levin	
E-post: Daniel.Levin@anticimex.se	
Kontor: Halmstad	
Närvarande: Fastighetsägaren Hyresgästerna Samuel Olsson (närvarande i slutet av besiktningen), mäklare

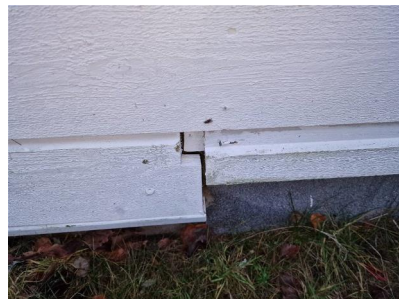
En skarv i träfasaden åt öster är otät.

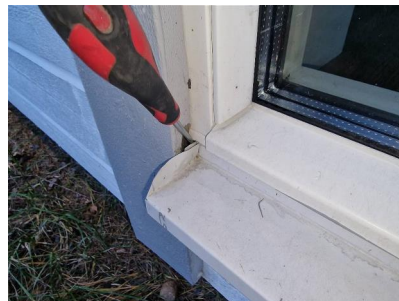
Underbleck till ett fönster åt väster samt åt norr sitter löst. En del underbleck är otäta vid gaveluppvikens ändar och är klippta i innerhörnen. Glipor noterades mellan foder och karm på ett fönster åt väster. Överblecken är otäta i ändarna.

Bristerna medför att vatten kan tränga in i omkringliggande konstruktioner med fuktrelaterade skador som möjlig följd.

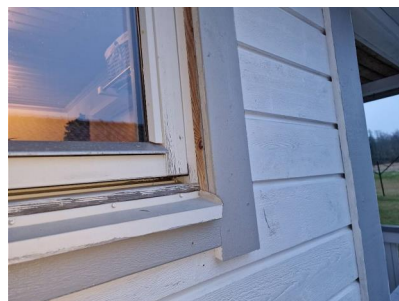
Färgsläpp finns från enstaka fönster och altandörren samt är en del smygbrädor omålade.

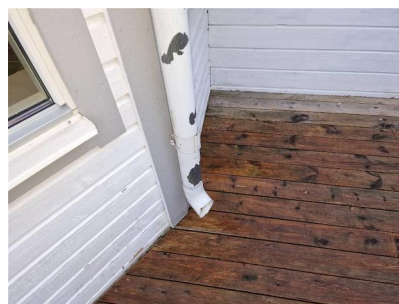
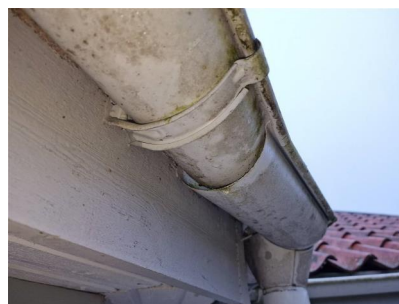
Stupröret på burspråket är inte anslutet till markledning. En del utav hängrännornas skarvar är otäta.

Bristerna kan medföra en ökad fuktbelastning på grundmur/sockel som i sin tur kan leda till fuktrelaterade skador.

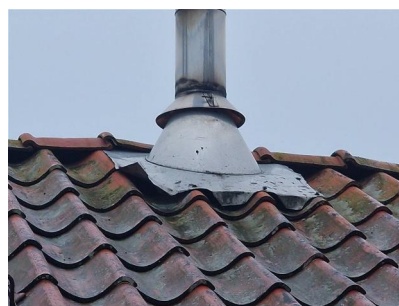
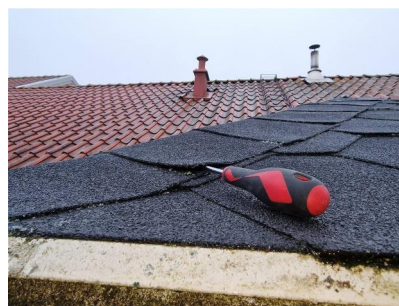
Nocktätning finns inte mellan nockpannorna och övre pannrader.  
Skorstenens nedre plåtbeslag är otätt mot takpannorna åt nordväst.  
Enstaka takpannor glipar mot varandra.  
Shinglet på burspråket har delvis släppt i nederkant.

Brister i utvändiga taktäckningen kan leda till att regn- eller smältvatten tränger ner i underliggande takkonstruktion och orsakar fuktrelaterade skador.

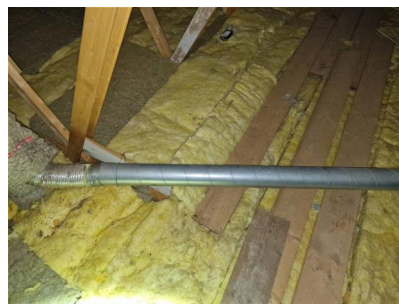
Ett ventilationsrör på vinden är delvis oisolerat.

Det rekommenderas att kontakt tas med fackman för bedömning av lämpliga åtgärder.

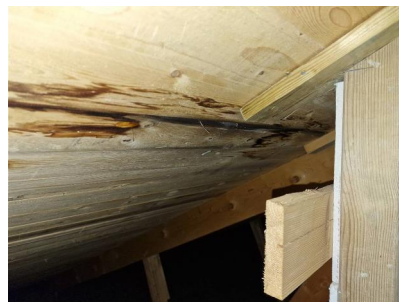
Missfärgningar finns lokalt på yttertaketets insida intill genomföringar. Fuktkvoten mättes på yttertaketets insida till 11 % samt på missfärgningarna intill skorstenen åt nordväst till mellan 18-20 %.

Det finns risk för mikrobiell tillväxt om den relativa fuktigheten (RF) i luften är över 75 %, vilket i gran- och furuvirke motsvarar en fuktkvot (FK) på ca 17 %.

Det rekommenderas att kontakt tas med fackman för kontroll av orsak till och omfattning av de missfärgningar som noterats samt för bedömning av lämpliga åtgärder.

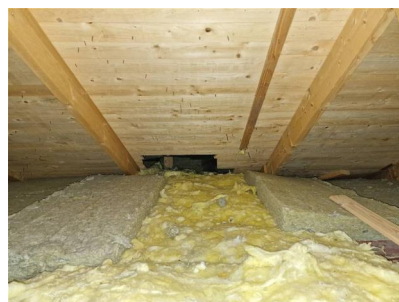
Vindsutrymmet ovanför entrén har inte kunnat inspekteras då det inte finns landgång samt att öppningen till utrymmet är för liten.

Det rekommenderas att en kompletterande besiktning utförs när hela vindsutrymmet är tillgängligt.

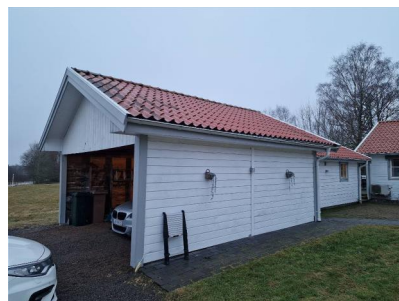
Stuprören släpper vatten intill sockeln. Stuprör saknas till carporten åt väster. Nocktätning finns inte mellan nockpannorna och övre pannrader.

Bristerna på garagets utvändiga konstruktioner och material kan orsaka fuktrelaterade skador i bakomliggande konstruktioner.

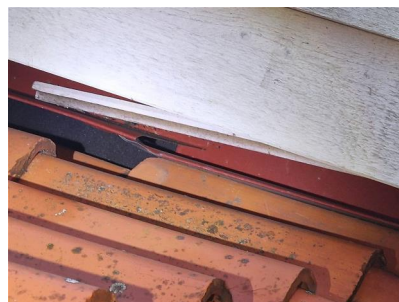
Färgsläpp finns från träfasaden åt väster. Kitt- och färgsläpp finns från fönstren. En del pannrader på taket är något ojämna. Takets plåtbeslag mot carportens fasad är otät i en skarv.

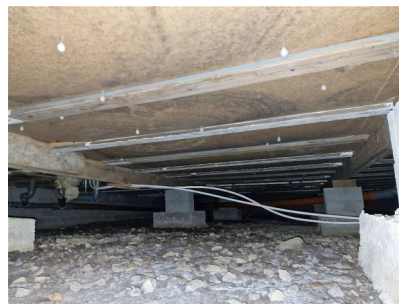
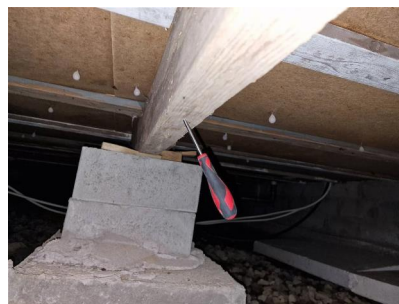
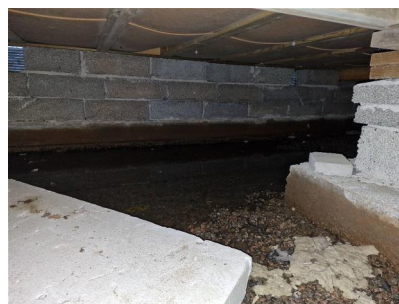
Krypgrunden nås via en utvändigt lucka.  
 En mikrobiell lukt upplevs i krypgrunden.  
 På marken av makadam/jord noterades mikrobiell påväxt i ursprungliga bostadsdelen.  
 I tillbyggnadsdelen finns vatten på marken, vilket också begränsar inspektionen.  
 Kraftig mikrobiell påväxt finns på blindbotten i ursprungliga bostadsdelen. Blindbotten består utav masonit och tryckimpregnerade blindbottenläkt.  
 En del bärlinor är rötskadade.  
 Fuktkvoten mättes i blindbotten till 23 %.  
 Krypgrunden under burspråket går inte att inspektera då det inte finns någon inspektionslucka.

Det finns risk för mikrobiell tillväxt om den relativa fuktigheten (RF) i luften är över 75 %, vilket i gran- och furuvirke motsvarar en fuktkvot (FK) på ca 17 %.

Det rekommenderas att hela grunden görs tillgänglig och att en fördjupad undersökning utförs av grunden för att konstatera orsak till och omfattning av de fuktrelaterade skador som noterats.

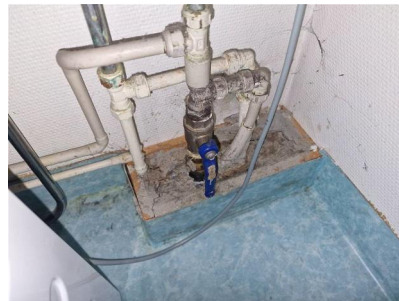
Rör genomföringar finns i en golvlack.  
Det rollade tätskiktet täcker inte hela golvlacken och golvmattans uppvik har delvis släppt.  
Golvbrunnen är placerad nära väggen.

Vid fuktindikering som utfördes i utrymmet noterades inga förhöjda fuktindikationer.

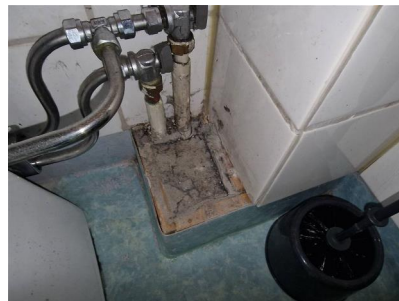
Fönstret är olämpligt placerat i duschplatsen.  
Rör genomföringar finns i en golvklack som är placerade nära golv-  
/väggvinkeln.  
Det rollade tätskiktet täcker inte hela golvklacken och golvmattans uppvik  
har delvis släppt.  
Golvfallet är bristfälligt utfört utanför/intill duschplatsen.

Bristerna medför att vatten kan tränga in i omkringliggande  
konstruktioner med fuktrelaterade skador som möjlig följd.

Vid fuktindikering som utfördes i utrymmet noterades inga förhöjda  
fuktindikationer.
