Besiktningssprotokoll

Försäkringsbesiktning för Anticimex Säljarsförsäkrat

Fastighetsbeteckning: Skogstorp 3:67	
Fastighetsägare: Mats Fredrik Hageltorn	
Fastighetsadress: Ringblommevägen 1	
Postnummer: 311 33	Ort: Falkenberg

Besiktningdatum: 2022-11-11	Protokollnummer: 67267640
Temperatur: 13 °C	Väderlek: Halvklart
Tekniker: Martin Bystedt	
E-post: martin.bystedt@Anticimex.se	
Kontor: Halmstad	
Närvarande: Fredrik Hageltorn, fastighetsägaren

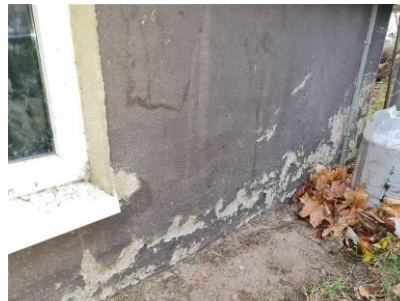
Utvändigt / Sockel

Sprickor och puts-/färgsläpp noterades lokalt i sockeln.

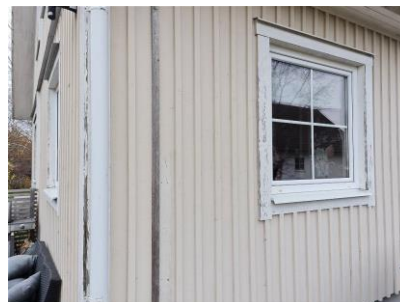
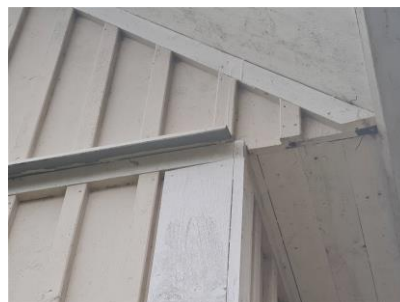
Utvändigt / Fasad

-Fasadpanelen är bitvis i behov av målning/underhåll.

Fasadbeklädnad och träkonstruktioner där målningsbehov finns riskerar att få fukt- och rötskador på grund av sämre vattenavvisande förmåga. För att öka livslängden på fasadbeklädnaden rekommenderas målning och underhåll.

-Midjeplåtarna vid gavelspetsarna är för något korta.

Bristen kan leda till fuktrelaterade skador i fasaden samt i bakomliggande konstruktioner.

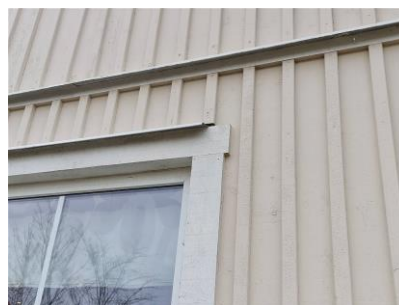
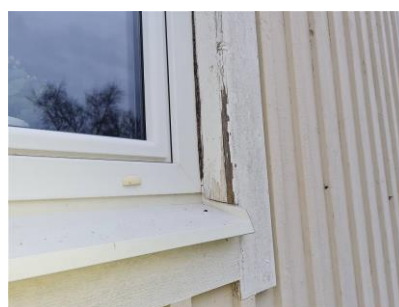
Utvändigt / Fönster / Dörrar

-Överblecket till fönstret åt sydväst är för kort.
Fönster åt norr saknar överbleck.
Gaveluppvik saknas på överbleck.
Dörrar saknar tröskelbleck.

Bristerna medför att vatten kan tränga ner i bakomliggande konstruktioner med fuktrelaterade skador som möjlig följd.

-Foder-/smygbrädor är i behov av målning/underhåll.
Rötskador noterades lokalt i foder-/smygbrädor.

Träkonstruktioner där målningsbehov finns riskerar att få fukt- och rötskador på grund av sämre vattenavvisande förmåga. För att öka livslängden rekommenderas målning och underhåll. I samband med ommålning rekommenderas att de rötskadade panelbrädorna byts ut.

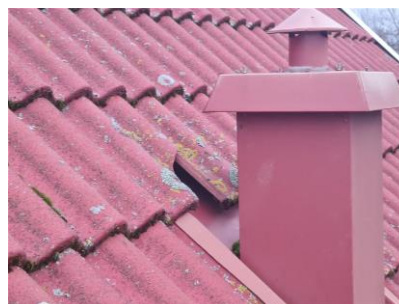
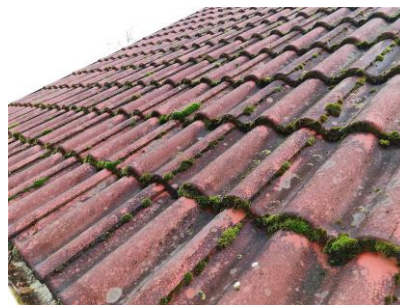
Utvändigt / Tak

Nocktätning finns inte mellan nockpannor och översta pannraderna.
Väderskydd saknas till skorstenen.
Mosspåväxt finns lokalt på takpannorna.
Vindskivor är i behov av målning/underhåll.
Enstaka trasiga takpannor noterades.

Brister i utvändiga taktäckningen kan leda till att regn- eller smältvatten tränger ner i underliggande takkonstruktion och orsakar fuktrelaterade skador.

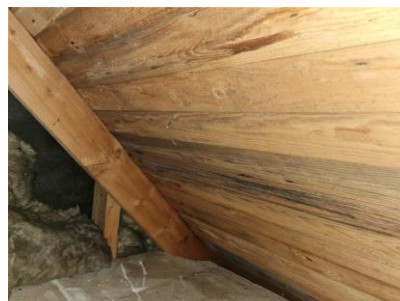
Utvändigt / Nockvind

Mikrobiell påväxt finns på underlagstaket.
Vindsluckan är inte lufttät.

Detta kan vara ett tecken på att vinden tillförs fukt inifrån bostaden.
Observera att besiktning av bostadens ventilationssystem inte har ingått i uppdraget.

För att komma tillrätta med detta kan fuktillförseln inifrån bostaden behöva minskas. Det kan göras genom att ventilationen i bostaden förbättras samt att eventuella otätheter i vindsbjälklaget (tak-/väggvinklar, taklucka med mera) tätas. Läs Anticimex faktablad om ouppvärmda vindstrymmen för tips och råd.

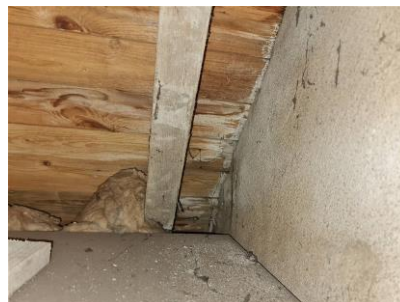
Missfärgningar finns lokalt på underlagstaket och takstolar.

Vid fuktindikering mot missfärgningarna intill murstocken påvisades förhöjda fuktindikationer.

Det rekommenderas att kontakt tas med fackman för kontroll av orsak till och omfattning av de skador/brister som noterats samt för bedömning av lämpliga åtgärder.

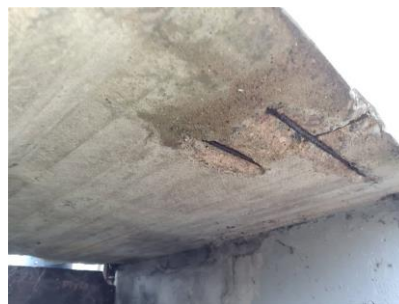
Utvändigt / Entrétrappa

Rostsprängningar noterades under trappan.
Trappräcke saknas bitvis.

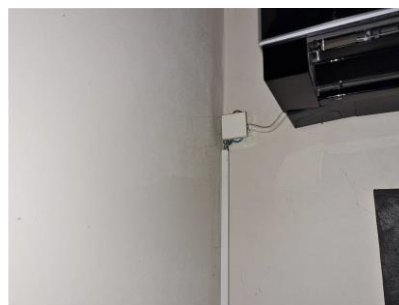
Entréplan / Vardagsrum / Matsal

Skyddslock saknas till luft/luftvärmepumpens elkoppling.

Montera skyddslock.

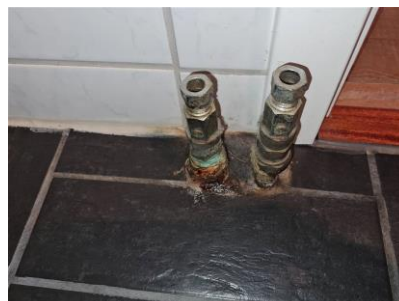
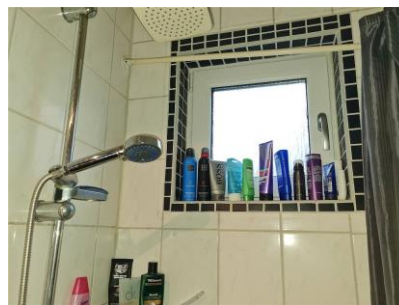
Entréplan / Dusch / Wc

Rör genomföringar finns i golvet. Fönstret är olämpligt placerat i duschzonen. Lokalt bristfälligt utfört golvfall. Det går inte att avgöra om det finns något anslutet tätskikt i golvbrunnen.

Bristerna medför att vatten kan tränga in i omkringliggande konstruktioner med fuktrelaterade skador som möjlig följd.

Vid fuktindikering i utrymmet noterades inga förhöjda fuktindikationer.

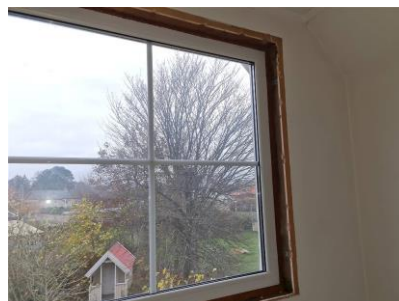
Övre plan / Trappa / Hall

Fönstersmygen var inte färdigställd vid besiktningstillfället.

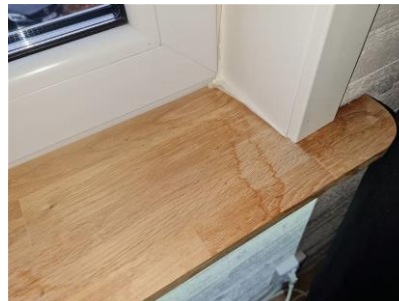
Övre plan / Sovrum 2

Fuktfläckar noterades på fönsterbänken.

Vid fuktindikering mot fuktfläckarna noterades inga förhöjda fuktindikationer.

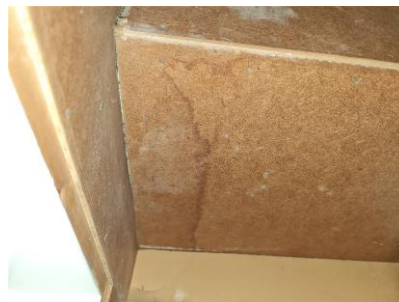
Övre plan / Sovrum 3

Missfärgningar noterades på ventilationstrumman i garderoben.

Vid fuktindikering mot missfärgningarna kunde inga förhöjda fuktindikationer påvisas.

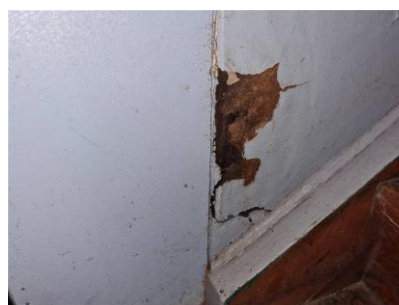
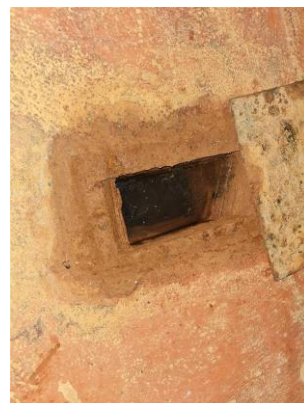
Källarplan / Allmänt

En mikrobiell lukt upplevs i utrymmet.

Vid en trasig väggskiva i nederdelen av trappan utfördes en fuktkvotsmätning i den synliga träregeln och fuktkvoten uppmättes till mellan 21-23 %.

Rötskador noterades i nederkant av dörrkarmar med en uppmätt fuktkvot på över 28 %.

Vatten är ståendes i hålen i betongplattan.

Källarens utvändiga fuktskydd är äldre.

Puts-/färgsläpp noterades lokalt från källarväggarna.

Träkonstruktioner förekommer mot källarväggar och betongplattan.

Det finns risk för mikrobiell tillväxt om den relativa fuktigheten (RF) i luften är över 75 %, vilket i gran- och furuvirke motsvarar en fuktkvot (FK) på ca 17 %.

Rostangripna rördragningar och golvbrunnar av gjutjärn noterades. Färgsläpp och missfärgningar noterades lokalt i betonggolven.

För att kontrollera orsaken till och omfattningen av de skador/brister som noterats rekommenderas att en fördjupad undersökning utförs.

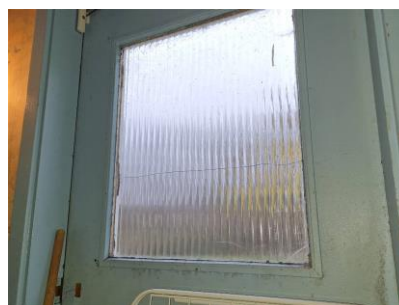
Källarplan / Trappa / Hall

-En trasig glasruta noterades i dörren.

-Gruppförteckning över elcentralen saknas.

Kontakta en elektriker för att upprätta en gruppförteckning som placeras i närheten av elcentralen.

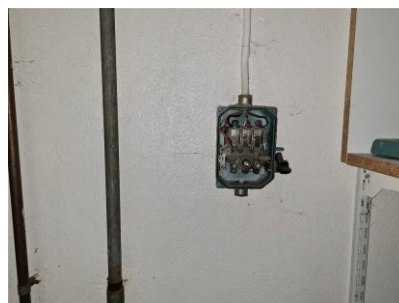
Källarplan / Tvättstuga

Skyddslock saknas till elkoppling.

Montera skyddslock.

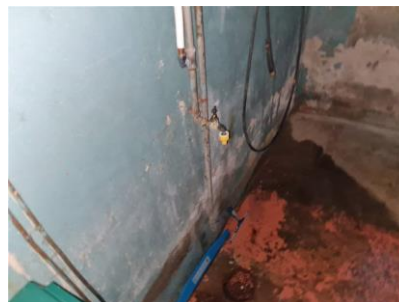
Källarplan / Pannrum

Dropläckage noterades från vattenkranen.

Det rekommenderas att kontakt tas med fackman för kontroll och åtgärd.
