# BESIKTNINGS PROTOKOLL

## Försäkringsbesiktning för Anticimex Säljarförsäkrat

Trönninge 3:22

Postiljonvägen 7  
432 92 Varberg

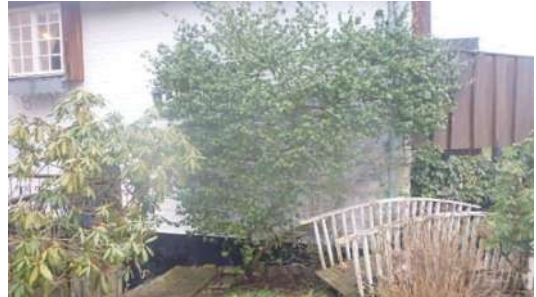
Växter finns i anslutning till grundmur mot sydväst.

Med rabatter och växter nära grundmuren riskerar man att få fukt kvarstående i väggarna med risk för invändiga fuktskador samtidigt som rötter kan skada grundmuren och sätta dräneringsledningen ur funktion.

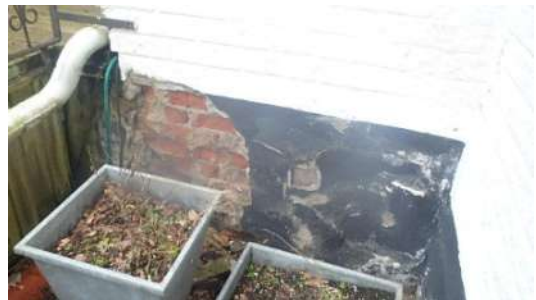
Frostsprängningar finns i grundmuren under den utvändiga skorstenen vid altanen.

För att konstatera orsaken till och omfattningen av skadorna rekommenderas att en fördjupad undersökning utförs.

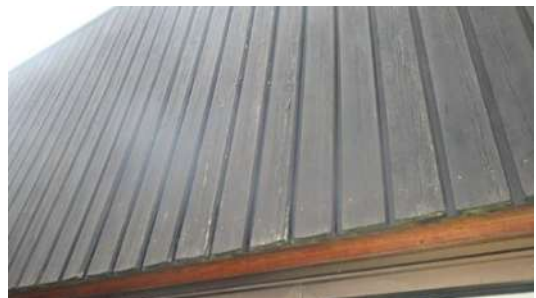
Lokala färgsläpp finns från stenfasaden. Torrspäckor, formförändringar och mindre rötskador finns i fasaden/taksargen mot söder. Se bilden.

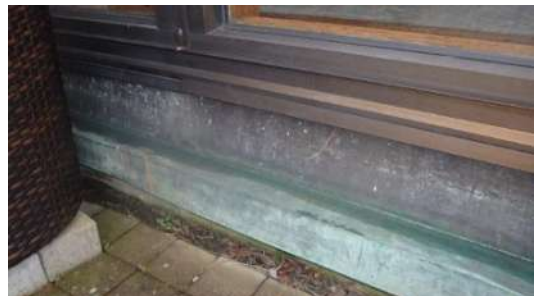
Fasadplåten i nederkant åt söder lutar bitvis fel, främst vid vinterträdgården.

Detta kan leda till fuktskador i bakomliggande konstruktioner.

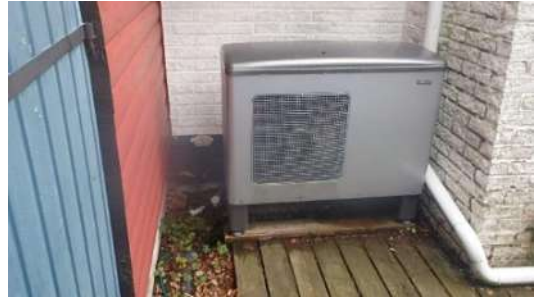
Kondensvatten från luft/vattenvärmepumpens utedel leds inte bort från husgrunden.

Bristen medför ökad risk för att vatten tränger in i anslutande konstruktioner med fuktrelaterade skador som möjlig följd. Observera att ingen besiktning av byggnadens värmesystem eller värmepumpen ingått i uppdraget.

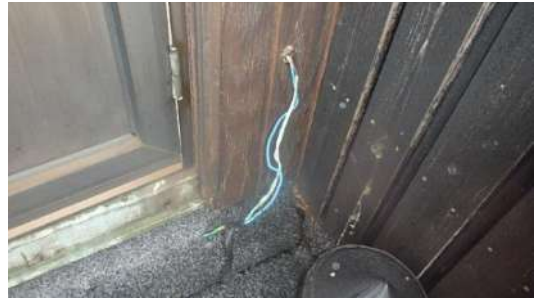
Elkablar sticker ut från fasaden ovan vinterträdgården.

Det rekommenderas att kontakt tas med en behörig fackman för kontroll av orsak och omfattning samt för bedömning av lämpliga åtgärder.

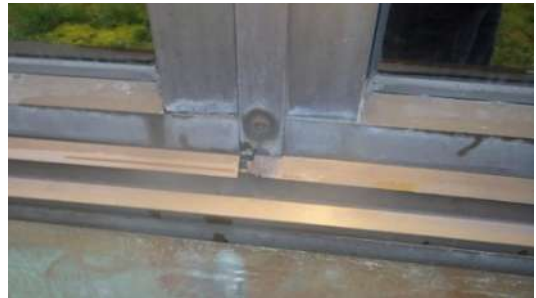
En glasruta till vinterträdgården är sprucken. Balkongdörren från övre etagets badrum är rötskadad.

Fönsterbleck är otäta vid infästningar. Lister under vardagsrumsfönstren är otäta. Glipor/otätheter finns i trä- och plåtkonstruktioner runt fönsterpartiet ovan sovrum sydväst. Tröskelplåt saknas under entrédörren och källarytterdörren.

Då otätheter finns runt fönster/dörrar finns risk att vatten rinner in i omkringliggande konstruktioner vilket kan leda till fuktskador.

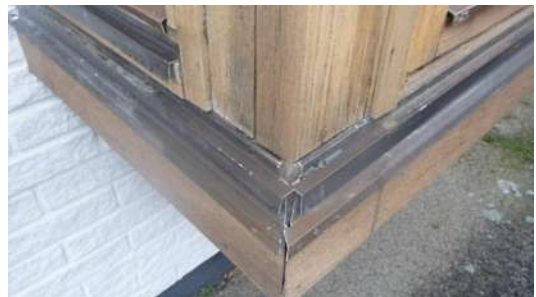
Underblecket på burspråket är löst/otätt och rötskador noterades i underliggande konstruktioner.

Det rekommenderas att kontakt tas med en behörig fackman för kontroll av orsak och omfattning samt för bedömning av lämpliga åtgärder.

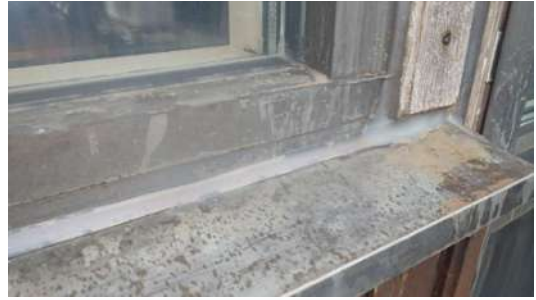
Vindsplanets fönster och balkongdörr har tätats med silikon på utsidan.

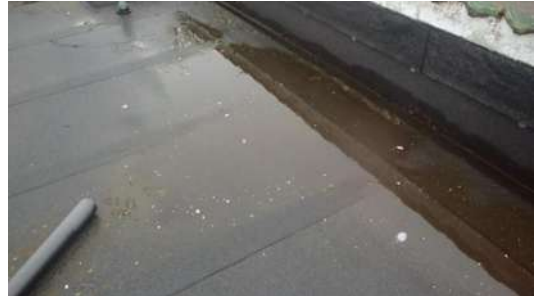
Papptaken är äldre än 15 år.  
Vatten står lokalt kvar på pappen.  
Ovan vinterträdgården finns lokalt ytliga sprickor i pappen.

Tätskiktet på ett platt/låglutande tak har enligt vår bedömning en genomsnittlig teknisk livslängd på 15 år. Eftersom yttertakets tätskikt ovan entréplan och vinterträdgården är äldre har det ett minskat motstånd mot vattengenomträngning. Detta i sin tur kan leda till att takkonstruktionen drabbas av fuktskador som i sin tur kan leda till mikrobiella skador.

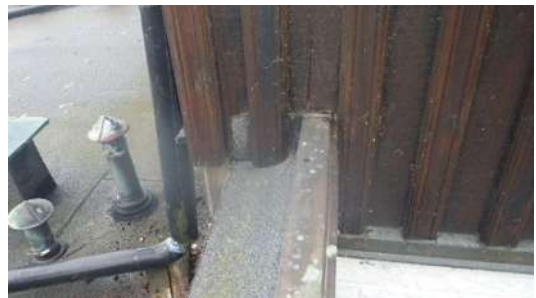
Anslutningen av papptakets taksarg mot fasaden i hörn åt nordost är bristfällig.

Risk finns att vatten tränger in och orsakar fuktrelaterade skador i bakomliggande konstruktioner.

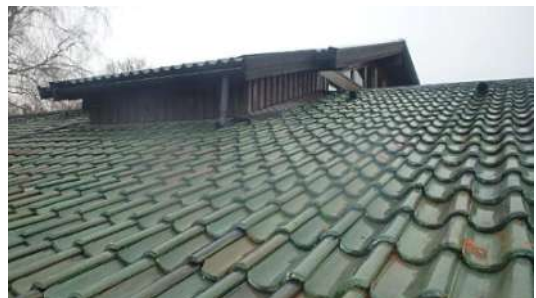
Pulpettaket har endast inspekterats från en stege vid takfoten i hörn åt sydväst. Några takpannor är frostsprängda. En del spik har krupit upp från vindskivplåtar.

Vid stickprovsvis kontroll av underlagstaket noterades att underlagspappen består av en kraftigare ytpapp.

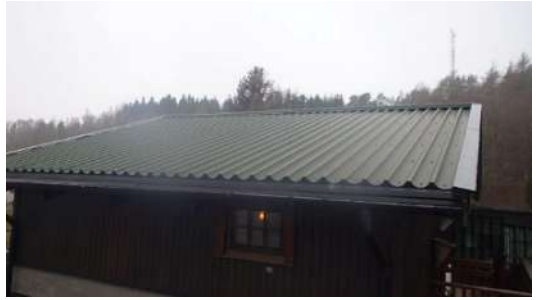
Sadeltaket ovanför vindsplanet har endast inspekterats från papptaket. I hörn åt nordost noterades att underlagspappen släppt från takfotsplåten. Mindre rostangrepp/färgsläpp noterades från takfotsplåten.

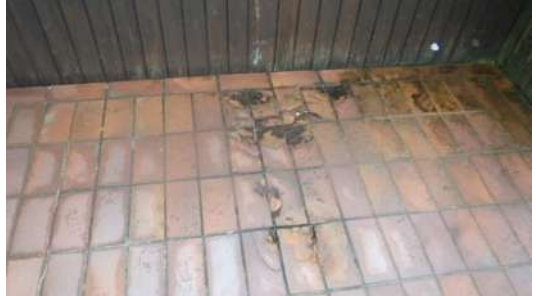
Frostsprängningar finns i klinkergolvet.

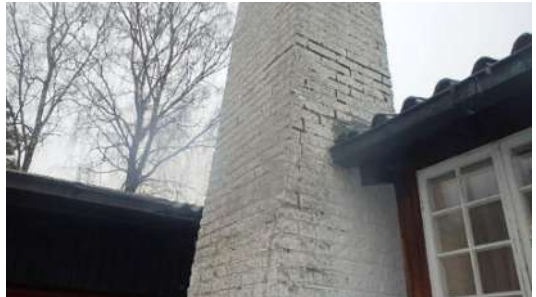
Sprickor/fogsläpp finns från skorstenen vid altanen.

Det rekommenderas att kontakt tas med en behörig fackman för kontroll av orsak och omfattning samt för bedömning av lämpliga åtgärder.

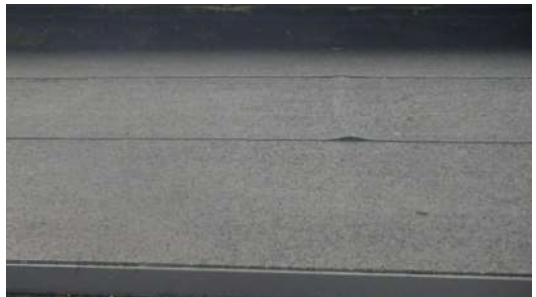
Otättheter finns i det platta/låglutande takets papp.

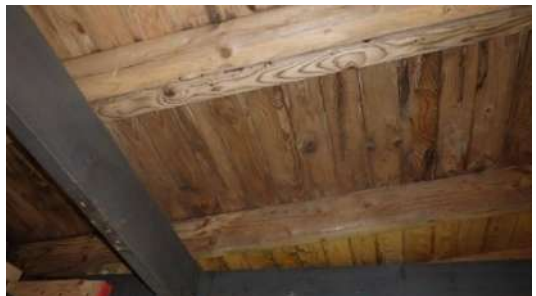
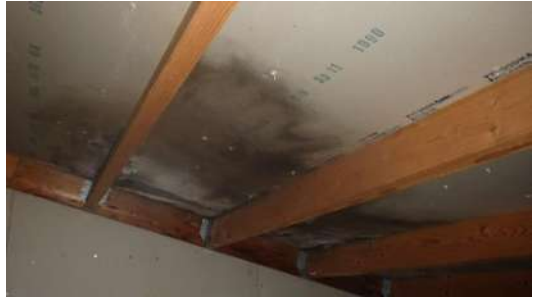
Missfärgningar finns allmänt i takkonstruktionerna ovan garagebyggnaden.

För att konstatera orsaken till och omfattningen av de skador som noterats rekommenderas att en fördjupad undersökning utförs.

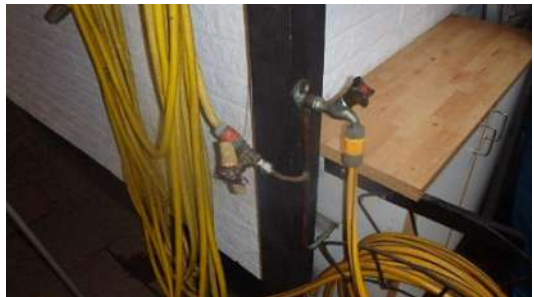
Marken lutar mot garaget från norr.

Den utvändiga marklutningen mot huset innebär risk för ökad fuktbelastning mot grunden vilket kan resultera i fuktskador i huset.

I del av garaget finns ett trägolv monterat mot markplattorna.

Då träkonstruktioner står i kontakt med mark/grund finns risk för fuktrelaterade skador på grund av markfukt.

Vattenutkastaren i garaget är inte frostsäker självtömmande.

När vattenutkastaren inte är frostsäker ökar risken för att den ska frysa sönder och orsaka vattenskada.

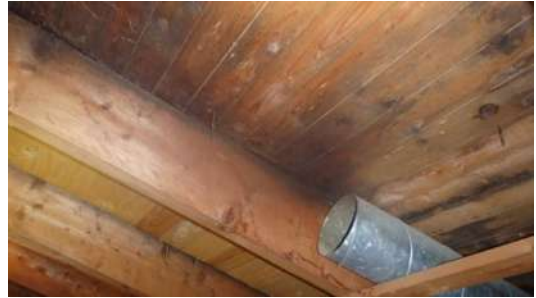
Vinden nås via två luckor som inte är lufttäta. Del i mitten är inte åtkomlig för inspektion på grund av att gångplan saknas.

Missfärgningar/mikrobiell påväxt noterades på yttertakets insida.

På en missfärgning åt norr mättes fuktkvoten till >28 %.

I del åt söder slutar frånluftsventilationens rör ifrån övre etagets barum felaktigt på vinden.

För att konstatera orsaken till och omfattningen av de fuktnrelaterade skador som noterats på vinden rekommenderas att hela vinden görs tillgänglig och att en fördjupad undersökning utförs.

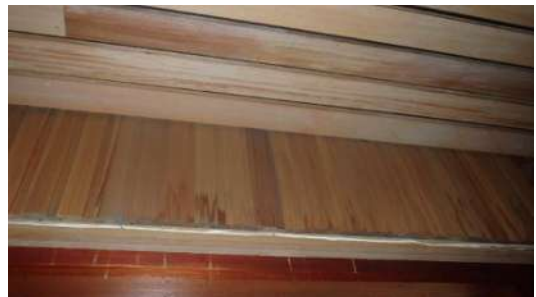
Missfärgningar finns i tak-/väggvinkeln mot uterummet.

Missfärgningar kan bero på olika saker, och kan vara ett tecken på ett tidigare eller pågående läckage. För att kontrollera orsaken till och omfattningen av missfärgningarna samt eventuella följdskador rekommenderas att en fördjupad undersökning utförs. Se även under rubriken "Insamling av upplysningar och handlingar".

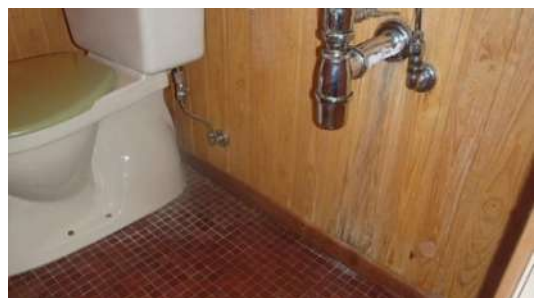
Missfärgningar noterades på väggen under handfatet och bakom wc-stolen. Vid fuktindikering noterades förhöjda fuktindikationer på golvet runt wc-stolen.

För att kontrollera om skada finns samt bestämma orsaken till och omfattningen av det förhöjda fuktindikationerna som indikerades, rekommenderas att en fördjupad undersökning utförs.

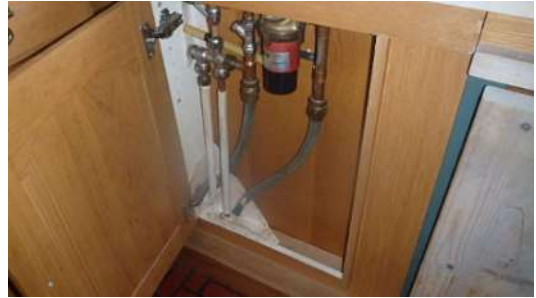
Fuktskydd under kylskåpet finns inte. Fuktskydd finns inte i skåp med värmefördelning till golvvärmen. Se bilden.

När fuktskydd inte finns är detta en risk ur vattenskadesynpunkt. Risk finns att vatten på grund av läckage från rörledningar ej upptäcks och tränger in i bakomvarande/underliggande konstruktioner med fuktelaterade skador som möjlig följd.

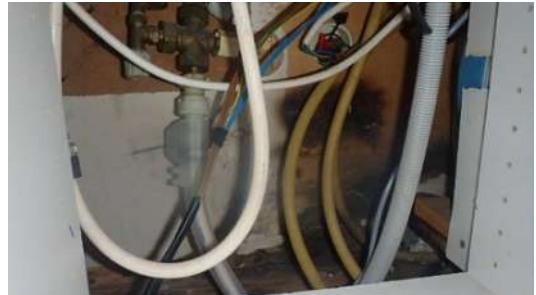
Fuktskydd finns inte i vaskskåpet. Missfärgningar noterades på väggen bakom vaskskåpet.

För att konstatera orsaken till och omfattningen av de skador som noterats rekommenderas att en fördjupad undersökning utförs.

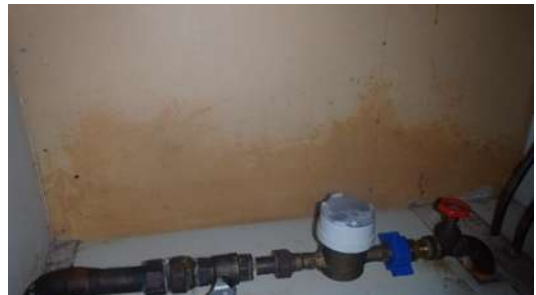
Fuktskydd under vaskskåp och under frys finns inte.

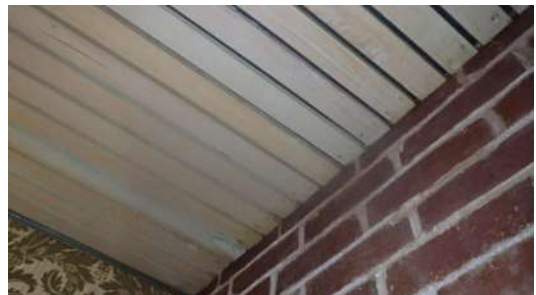
Missfärgningar finns lokalt i tak-/väggvinkeln mot vardagsrummet.

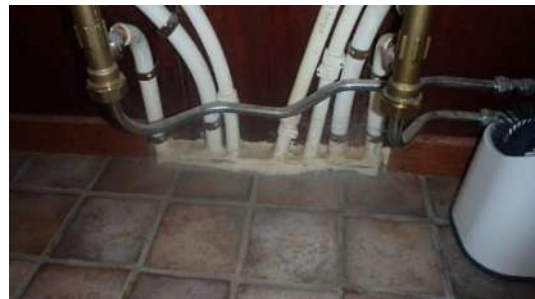
Utrymmet renoverades ca 2011. Golvfallet är bitvis felaktigt. Rör genomföring finns i golv och vissa är dessutom placerade för nära vägg. Väggar åt öster och söder har inget tätskikt och består av träskivor.

De brister som noterats visar på att utrymmet inte är fackmässigt\* utfört. Bristerna medför en ökad risk för att vatten tränger ner i omkringliggande konstruktioner och orsakar fuktskador.

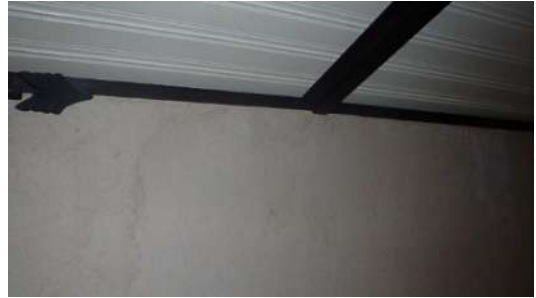
Missfärgningar noterades i ytterväggens tak-/väggvinkel.  
Fuktindikering utfördes på missfärgningarna utan anmärkning.

Missfärgningar kan bero på olika saker, och kan vara ett tecken på ett tidigare eller pågående läckage. För att kontrollera orsaken till och omfattningen av missfärgningarna samt eventuella följdskador rekommenderas att en fördjupad undersökning utförs.

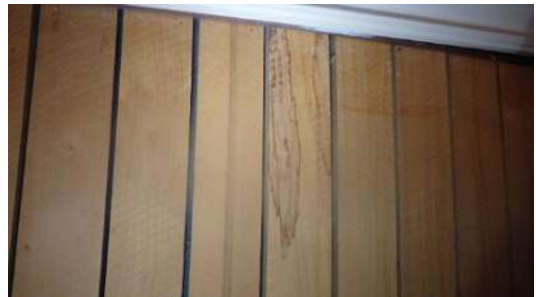
Missfärgningar noterades på träpanelen mot ytterväggen åt väster.  
Panelen är den gamla ytterväggen och har byggts på ovan denna.  
Fuktindikering utfördes på missfärgningarna utan anmärkning.

Missfärgningar kan bero på olika saker, och kan vara ett tecken på ett tidigare eller pågående läckage. För att kontrollera orsaken till och omfattningen av missfärgningarna samt eventuella följdskador rekommenderas att en fördjupad undersökning utförs.
