# Besiktningssprotokoll

Försäkringsbesiktning för Anticimex Säljarförsäkrat

Fastighetsbeteckning: Ullared 2:141	
Fastighetsägare: Ulf Abrahamsson m.fl.	
Fastighetsadress: Hedvägen 34	
Postnummer: 311 60	Ort: Ullared

Besiktningdatum: 2020-09-25	Protokollnummer: 65742257
Temperatur: 12°C	Väderlek: Halvklart
Tekniker: Daniel Levin	
E-post: Daniel.Levin@anticimex.se	
Kontor: Halmstad	
Övriga närvarande: Birgitta Almgren, dödsboets representant Markus Nilsson, Anticimex

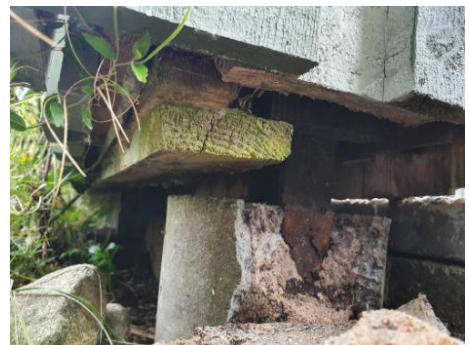
Plinten till takutsprånget mot sydost är trasig/rostsprängd.

Det rekommenderas att kontakt tas med fackman för kontroll av omfattningen av de skador som noterats samt för bedömning av lämpliga åtgärder.

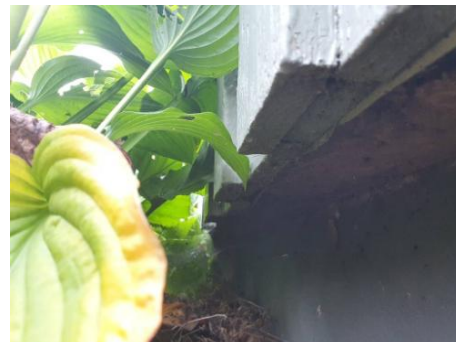
Fasaden är utbyggd ca 150 mm från grundmuren.  
Rötskador samt torrspäckor finns lokalt i träpanelen.

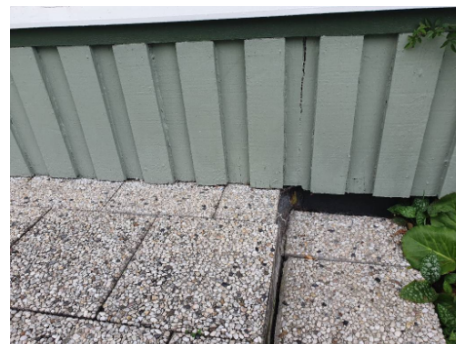
Väggvattenutkastaren är inte frostsäker.  
Fasaden avslutas mot altanens markplattor mot öster samt mot entrétrappan.

Bristerna kan leda till fuktrelaterade skador i fasaden samt i bakomliggande konstruktioner.

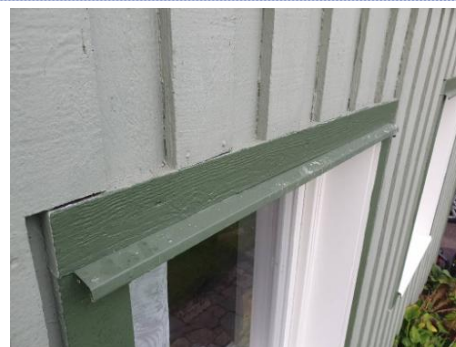
Överblecken är monterade under de övre fönsterfodren.  
Kitt- och färgsläpp finns från fönstren.

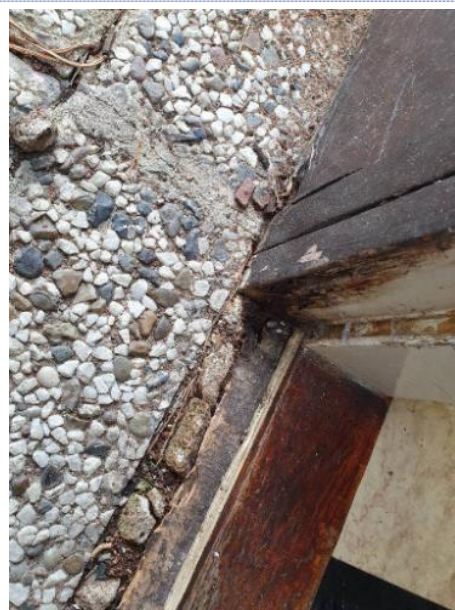
Tröskelblecken till dörrarna saknas eller är otäta.  
Entrédörrens tröskel är rötskadad.

Bristerna medför ökad risk för att vatten kan tränga in under tröskeln vilket kan leda till mer omfattande fuktskador i karm/tröskel samt i omkringliggande konstruktioner.

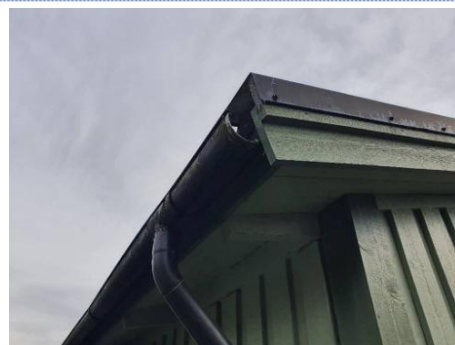
Lövsilar finns inte till stuprören.  
Bitvis har hängrännorna felaktigt fall samt är fulla med skräp.  
Ränngavel saknas på hängrännan mot sydväst.  
Rost och färgsläpp finns från stuprör samt hängrännornas krokar.  
Vattenavrinningen från taket mot sydost missar delvis hängrännan.  
En rännskarv åt väster är otät.

Bristerna medför att vatten kan tränga ner i underliggande konstruktioner med fuktrelaterade skador som möjlig följd.

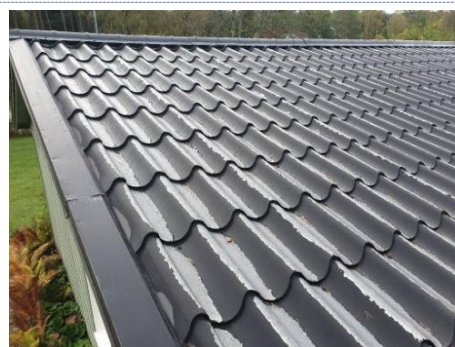
Rost och färgsläpp finns från taket samt plåtdetaljer.

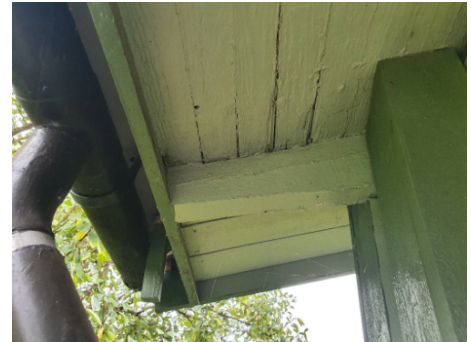
Rötskador finns i råspontens undersida vid altanen mot sydost. Skorstenens nedre plåtbeslag är inte fasonerad (följer inte takpannornas profilering). Bitvis har nocktätningen släppt.

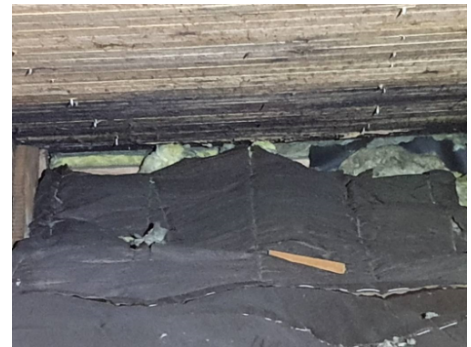
Mikrobiell påväxt finns lokalt på underlagstakets insida främst ned mot takfoten.

Den upptäckta mikrobiella påväxten på underlagstaket kan vara ett tecken på att vinden tillförs fukt inifrån bostaden. Observera att besiktning av bostadens ventilationssystem inte har ingått i uppdraget.

För att komma tillrätta med detta måste fuktillförseln inifrån bostaden minska. Det kan göras genom att ventilationen i bostaden förbättras samt att eventuella otätheter i vindsbjälklaget (tak-/väggvinklar, taklucka med mera) tätas. Läs Anticimex faktablad om ouppvärmda vindsutrymmen för tips och råd.

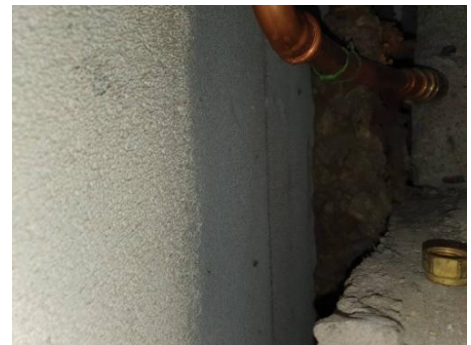
Blå lättbetong finns i byggnaden.

För att kontroll och bedömning av lämpliga åtgärder rekommenderas att en fördjupad undersökning utförs.

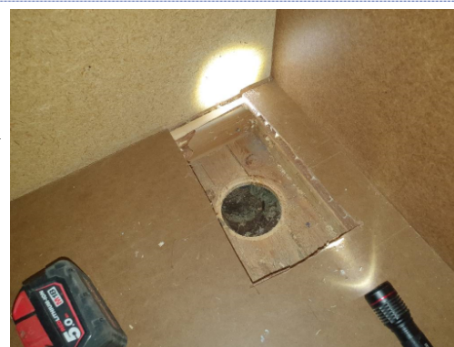
Betongplatta på mark med uppreglad golvkonstruktion.  
Kontroll av konstruktion.  
Ett provhål togs upp i entréhallens golv i garderoben.  
Konstruktionen består sett underifrån utav:  
Betongplatta, fuktspärr, ca 10 cm mineralull och obehandlade golvreglar  
följt av spånskivor.  
De obehandlade golvreglarna ligger på distanser mot betongplattan  
samt är de placerade under fuktspärren.  
Fuktkvoten mättes i golvregeln till 20 %.

Ett provhål togs i golvet under garderoben intill ytterväggen i sovrummet mot sydost. Fuktspärren mot betongplattan är delvis otät. Fuktkvoten mättes i den obehandlade golvregeln till 12 %.  
En svag mikrobiell lukt upplevs från provhålen.

Det finns risk för mikrobiell tillväxt om den relativa fuktigheten )RF( i luften är över 75 %, vilket i gran- och furuvirke motsvarar en fuktkvot )FK( på ca 17 %.

För att kontrollera orsaken till och omfattningen av de skador som noteras rekommenderas att en fördjupad undersökning utförs.

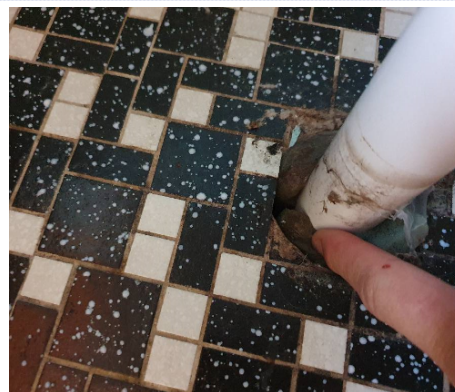
Ytskiktet är sedan byggnationen.  
Golvfallet är felaktigt utfört samt noterades vattensamlingar under badkaret.  
Golvbrunnen är av äldre gjutjärnsmodell.  
Rör genomföringarna i golvet är otäta.  
Handfatets anslutningsstos sitter under golvnivån.  
Fönstret sitter olämpligt placerat i badplatsen.  
Kakel och klinkerplattor sitter löst samt är en del plattor trasiga.  
Fogsläpp förekommer lokalt.

Vid fuktindikering intill toalettstolen kunde förhöjda fuktindikationer påvisas.

Renovering av utrymmet rekommenderas. Kontakta en behörig våtrumsentreprenör för en renovering. I samband med renoveringen bör omkringliggande konstruktioner kontrolleras för att upptäcka eventuella följdskador.

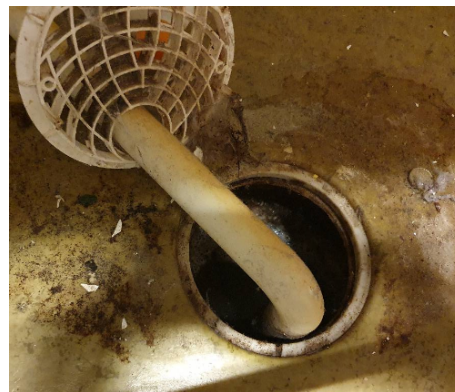
Tätskiktet är sedan byggnationen och har släppt lokalt intill golvbrunnen.  
Golvbrunnens klämring sitter löst.  
Brunnen är av äldre gjutjärnsmodell.  
Golvet har felaktigt fall.  
Tätskiktet är otätt vid rör genomföringarna som även sitter nära väggvinkeln.  
Golvets tätskikt saknar uppvik mot groventrén.

Vid fuktindikering som utfördes i utrymmet noterades förhöjda fuktindikationer intill golvbrunnen.

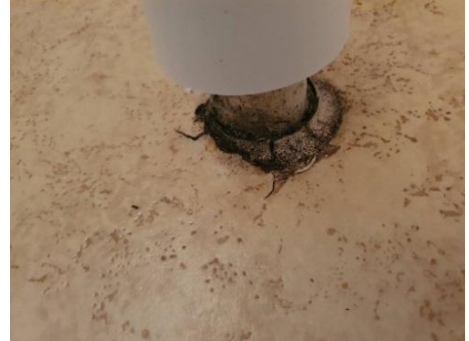
Golvbelägningen är otät vid rör genomföringar.

De otäta rör genomföringarna medför att vatten kan tränga ner i omkringliggande konstruktioner med fuktskador som följd.

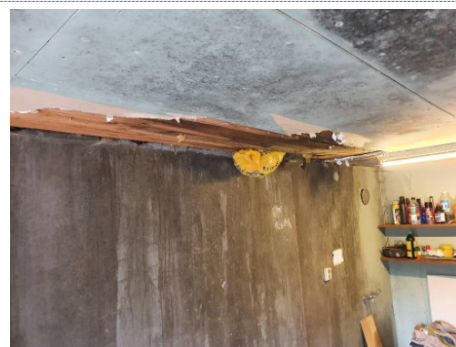
Mikrobiell påväxt finns lokalt i nederkant av en del innerväggar i förrådsdelen.  
Mellan garaget och förrådet finns en uppreglad väggkonstruktion.  
Fuktkvoten mättes i syllen som är placerad mot betongplattan utan fuktspärr till 18 %.

I garagedelen finns missfärgningar samt rötskador i takkonstruktionen.  
Vid fuktindikering kunde inga förhöjda fuktindikationer påvisas.

Det finns risk för mikrobiell tillväxt om den relativa fuktigheten (RF) i luften är över 75 %, vilket i gran- och furuvirke motsvarar en fuktkvot (FK) på ca 17 %.

För att kontrollera orsaken till och omfattningen av de skador som noteras rekommenderas att en fördjupad undersökning utförs.  
Se även under punkt 1. Insamling av upplysningar och handlingar.
