Besiktningssprotokoll

Försäkringsbesiktning för Anticimex Säljarsförsäkrat

Fastighetsbeteckning: Fastarp 12:9	
Fastighetsadress: Wallmarksvägen 7	
Postnummer: 43279	Ort: Tvååker

Besiktningdatum: 2024-09-12	Protokollnummer: 68505340
Temperatur: 12 °C	Väderlek: Mulet
Tekniker: Tomas Forss	
E-post: tomas.forss@anticimex.se	
Kontor: Halmstad	
Närvarande: Fastighetsägarna

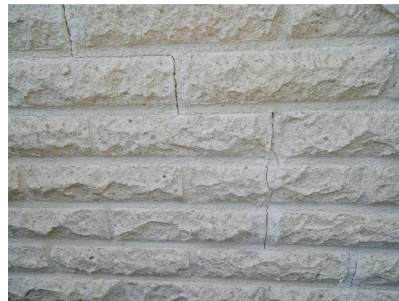
Sprickor finns i stenfasaden.
Stenfasaden hänger ner något ovan garageporten.

Detta fanns enligt säljarna vid förvärvningen och har inte förvärrats.

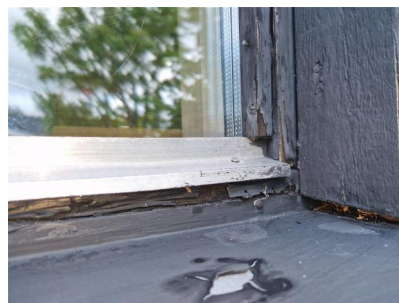
Fönstren är allmänt i behov av underhåll.
Enstaka rötskador noterades i ett fönster på burspråket åt söder.

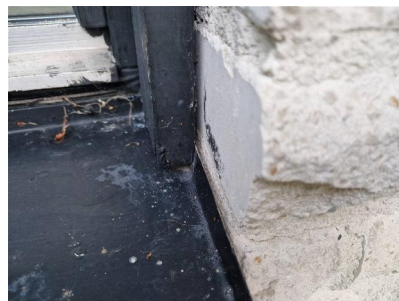
Glipor finns lokalt mellan fönsterbleck/-smygar och fasaden.

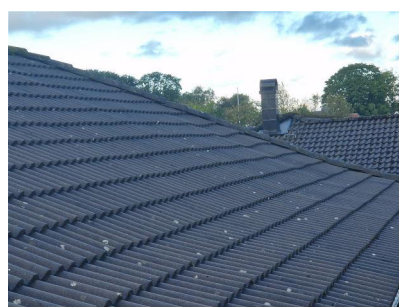
Taket svackar lokalt åt nordväst.

Nocktätning finns inte vid sidonockarna. Vissa takpannor vid sidonockarna har kasat ner något.

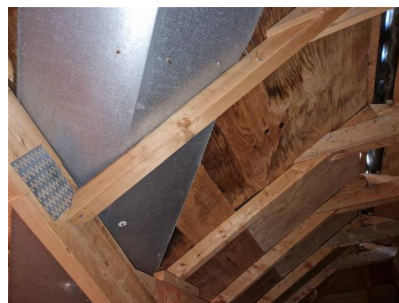
Underlagstaket består av Plywood-skivor.
På vissa ställen främst vid rännaldalen noterades missfärgningar.
Det finns även missfärgningar på golvet under nocken.

Eftersom underlagstaket består av träfiberskivor utan yttre täckning av papp under takbeklädnaden, kan regnvatten/snö tränga in i skivskarvar vid ogynnsam väderlek med läckage på vindsutrymmet som följd.

Kontakta fackman för kontroll samt för bedömning av lämpliga åtgärder.

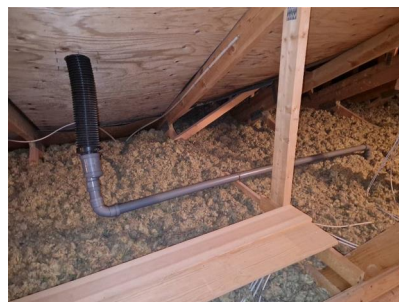
Avloppsluftningens rör är bristfälligt monterat.
Risk finns att röret går isär vid skarvar med fuktrelaterade skador som följd.

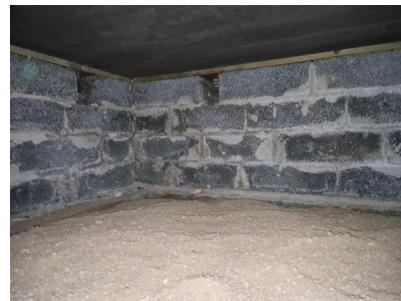
Grunden nås via en utvändigt lucka. Marken består av singel med plastfolie en bit under singeln. Plasten täcker inte ända ut mot grundmurarna. Lokalt finns fuktutfällningar på grundmurarna av leca. Blindbotten är av Asfaboard och svag mikrobiell påväxt noterades. Syllarna är tryckimpregnerade. Fuktkvoten mättes stickprovsvis i syllar och en bräda till mellan 17-20 %. Det finns risk för mikrobiell tillväxt om den relativa fuktigheten (RF) i luften är över 75 %, vilket i gran- och furuvirke motsvarar en fuktkvot på ca 17 %.

Den mikrobiella påväxten samt de förhöjda fuktigheten på bjälklagets undersida indikerar att grunden under delar av året är så pass fuktig att mikroorganismer kan utvecklas. För att undvika detta så måste krypgrundens klimat bli torrare.

Vi rekommenderar att du installerar en krypgrundsavfuktare. Läs Anticimex faktablad om krypgrunder för tips och råd.

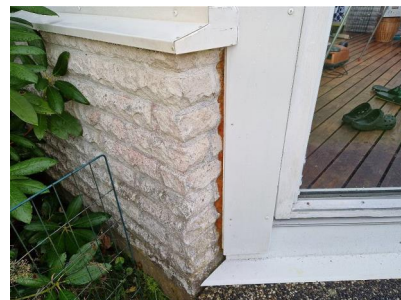
Otättheter/bristfällig tätning finns mellan stenfasaden och plåten vid dörren.

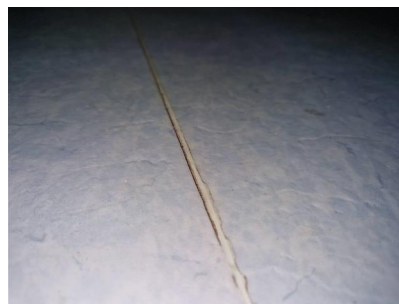
Våtutrymmet har äldre yt-/tätskikt och äldre golvbrunn. Glipor finns i golvmattans skarv. Golvbrunnens klämring är lös.

Eftersom funktionen, som innebär att ytskiktet/tätskiktet ska vara vattentätt, kan vara nedsatt finns en ökad risk att vatten tränger igenom ytskiktet/tätskiktet med vattenskador i omkringliggande konstruktioner som följd.

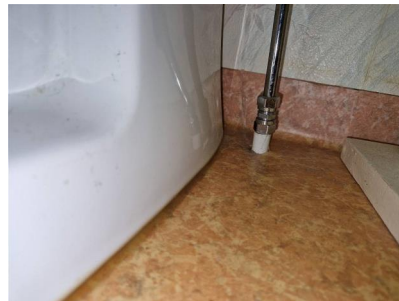
En otät rör genomföring finns i golvet vid wc-stolen.

Det medför en ökad risk för att vatten tränger ner i omkringliggande konstruktioner och orsakar fuktskador.
