Besiktningssprotokoll

Försäkringsbesiktning för Anticimex Säljarsförsäkrat

Fastighetsbeteckning: Katten 11	
Fastighetsadress: Sveagatan 9B	
Postnummer: 43242	Ort: Varberg

Besiktningdatum: 2025-01-29	Protokollnummer: 68811341
Temperatur: 4 °C	Väderlek: Mulet
Tekniker: Tomas Forss	
E-post: tomas.forss@anticimex.se	
Kontor: Halmstad	
Närvarande: Mäklaren

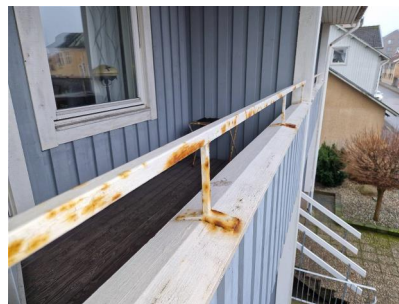
Utvändigt / Balkong

Överliggaren är rostig.

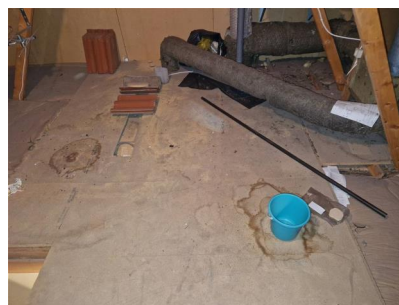
Utvändigt / Vind

Missfärgningar finns i spånskivgolvet under ett par takgenomföringar samt under ventilationsaggregatet. Förhöjda fuktindikationer noterades på missfärgningarna under takgenomföringarna.

Vid stickprovsvis kontroll mättes fuktkvoten stickprovsvis i underlagstaket till 18 %.

Det finns risk för mikrobiell tillväxt om den relativa fuktigheten (RF) i luften är över 75 %, vilket i gran- och furuvirke motsvarar en fuktkvot (FK) på ca 17 %.

Kontakta fackman för kontroll av orsaken samt för bedömning av lämpliga åtgärder.

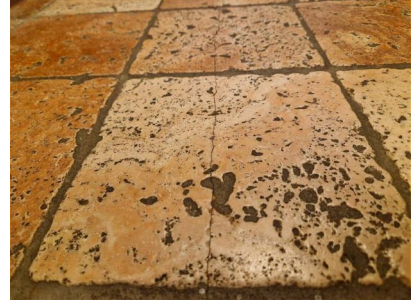
Entréplan / Kök

🔍 Sprickor finns i klinkergolvet.

För att konstatera orsaken till detta rekommenderas att en fördjupad undersökning utförs.

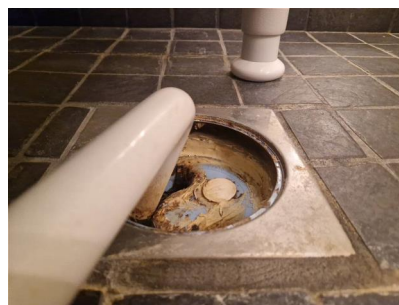
Övre plan / Badrum

Utrymmet renoverades ca 2009.
Golvet har lokalt bristfälligt fall och golvbrunnen består av en äldre plastbrunn och är inte utbytt vid renovering.

Bristerna avviker från då gällande branschregler och medför en ökad risk för att fuktskador kan uppstå i omkringliggande konstruktioner.

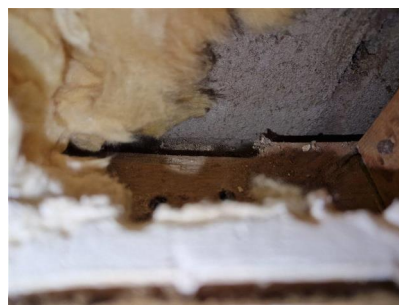
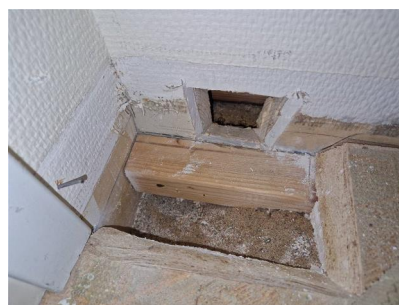
Källarplan / Allmänt

Limmad plastmatta finns på betongplattan i flera utrymmen.

Golvbrunnarna i källaren består av äldre plastbrunnar och klämringarna är lösa.

På grund av naturlig fuktpåverkan från mark samt från läckage vid golvbrunnar riskerar plastmattan att släppa från underlaget. Mattan och limmet kan också avge en kemisk lukt som sprids till boendemiljön.
