# BESIKTNINGS PROTOKOLL

## Försäkringsbesiktning för Anticimex Säljarförsäkrat

Citronäppet 10

Åkerövägen 14  
432 46 Varberg

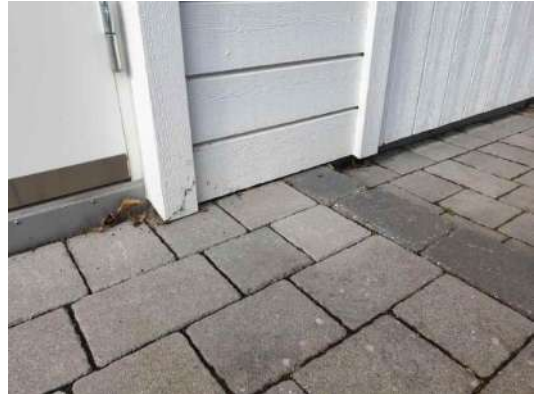
Fasaden vid entrédörren går bitvis nära marken.

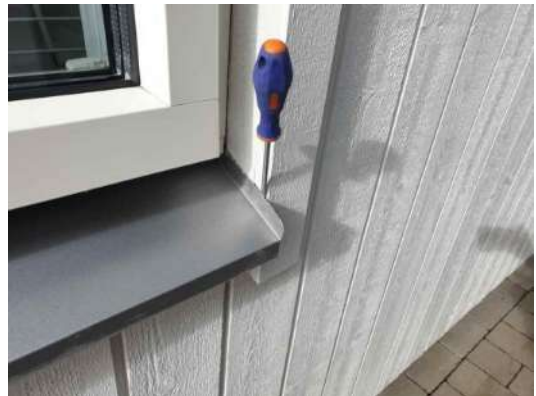
Fönsterbleckets infästning åt öster är otät.  
Bristen medför att vatten kan tränga ner i bakomliggnade konstruktion med fuktrelaterade skador som möjlig följd.

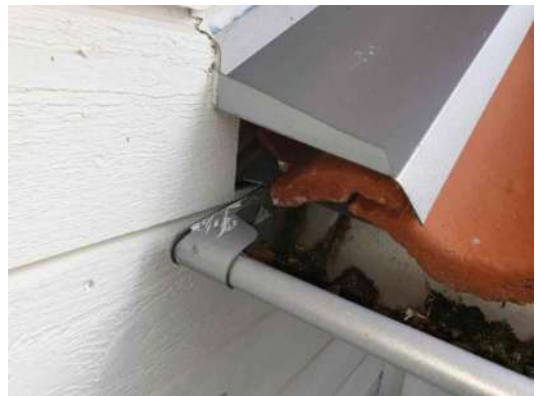
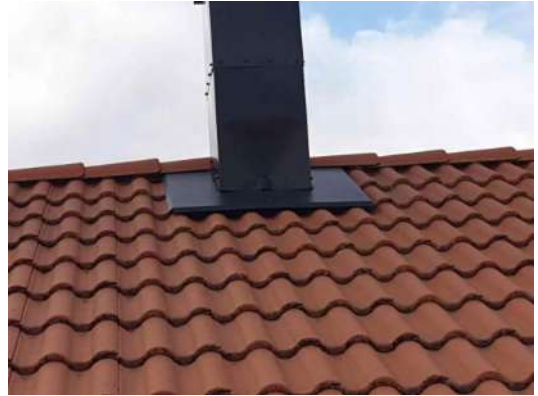
Anslutningen mellan gavelfasaden och vinkelplåtarna på utbyggnaden åt väster är bristfälliga.  
Skorstenens nedre beslagsplåt är inte fasonerad (följer inte takpannornas profilering).

Bristerna medför en ökad risk att vatten tar sig in i bakomliggnade konstruktioner med fuktrelaterade skador som följd.

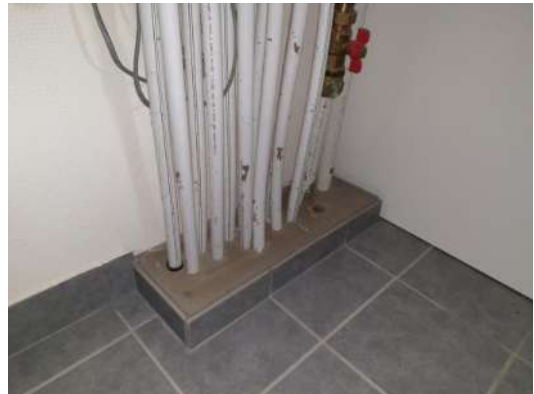
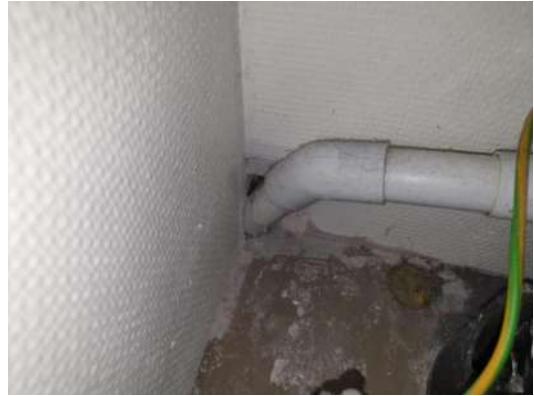
Rör genomföringar kommer upp i golvet via s.k. klackar.  
En del rör är placerade nära varandra eller i golv-/väggvinkeln.

Rör genomföringar i golvet medför en ökad risk för att vatten tränger ner i omkringliggande konstruktioner och orsakar fuktskador.

Rör genomföringarna är upptagna som avsteg från branschreglerna i aktuellt kvalitetsdokument från entreprenör. Ett avsteg från branschreglerna kan innebära att du får en nedsatt eller, i värsta fall helt utebliven skadeersättning från ditt försäkringsbolag (villahem) om en skada uppstår orsakad av avsteget.

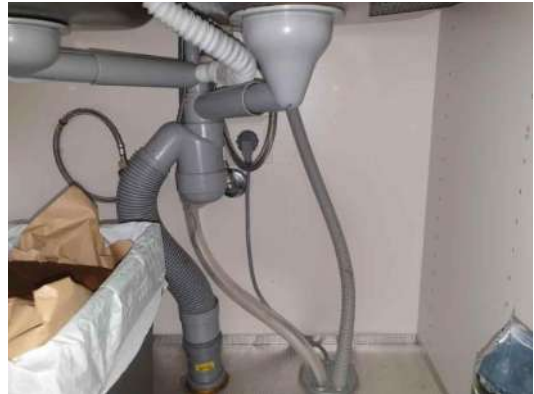
Avloppsslangen är inte fast förankrad.

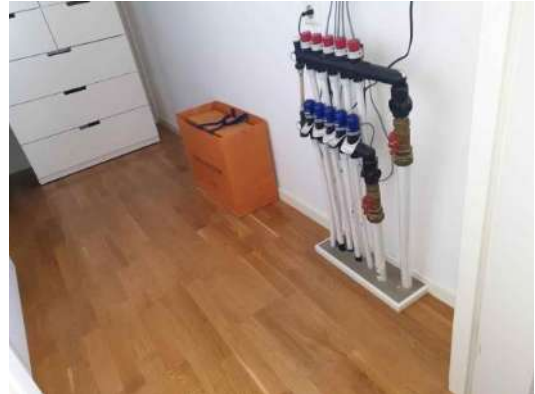
Golvvärmarens samlingslits saknar vattentät botten.

En rörslits ska ha en vattentät botten och vara försedd med skvallerrör. När det saknas så ökar risken för att ett läckage inte upptäcks i tid. Det kan leda till fuktskador i omkringliggande konstruktioner.
