# Besiktningssprotokoll

Försäkringsbesiktning för Anticimex Säljarsförsäkrat

Fastighetsbeteckning: Sandstenen 16	
Fastighetsadress: Sandstensbacken 31	
Postnummer: 43238	Ort: Varberg

Besiktningdatum: 2025-03-06	Protokollnummer: 68886925
Temperatur: 5 °C	Väderlek: Mulet
Tekniker: Martin Bystedt	
E-post: martin.bystedt@Anticimex.se	
Kontor: Halmstad	
Närvarande: Fastighetsägaren

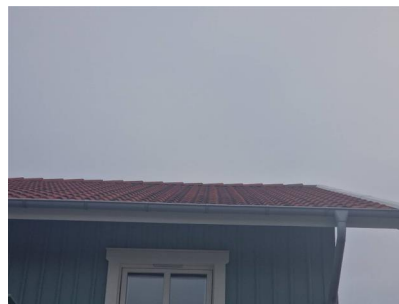
Taket har på grund av den höga höjden endast besiktigats från marken.

För en komplett besiktning av taket rekommenderas att taket görs åtkomligt på ett säkert sätt och att en kompletterande besiktning utförs.

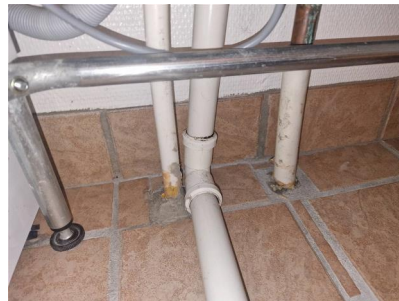
- ⚠ Rörgenomföringar finns i golvet samt via en golvklack. Golvbrunnsmanschetten sticker fram under klämringen i golvbrunnarna. Golvbrunnen vid tvättställ är monterad med förhöjningsringar. Spyggatten intill groventrédörren är monterad för nära vägg.

Bristerna medför en ökad risk att vatten kan tränga in i omkringliggande konstruktioner med fuktrelaterade skador som möjlig följd.

Vid fuktindikering i utrymmet noterades inga förhöjda fuktindikationer.

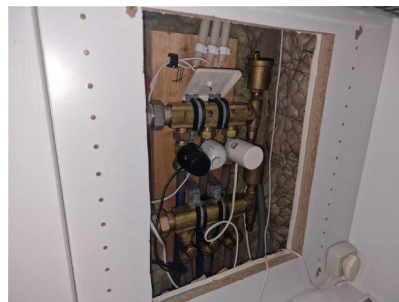
- ⚠ Golvvärmefördelaren är placerad i väggen.

En rörslits ska ha en vattentät botten och vara försedd med skvallerrör. När det saknas ökar risken för att ett läckage inte upptäcks i tid. Det kan leda till fuktskador i omkringliggande konstruktioner.
