Besiktningssprotokoll

Försäkringsbesiktning för Anticimex Säljarsförsäkrat

Fastighetsbeteckning: Hemmansägaren 7	
Fastighetsägare: Nils & Charlotte Lindgren	
Fastighetsadress: Igeldammsvägen 10	
Postnummer: 311 35	Ort: Falkenberg

Besiktningdatum: 2023-04-11	Protokollnummer: 67527094
Temperatur: 8 °C	Väderlek: Duggregn
Tekniker: Tomas Forss	
E-post: tomas.forss@anticimex.se	
Kontor: Halmstad	
Närvarande: Nils Lindgren, närvarande vid genomgången

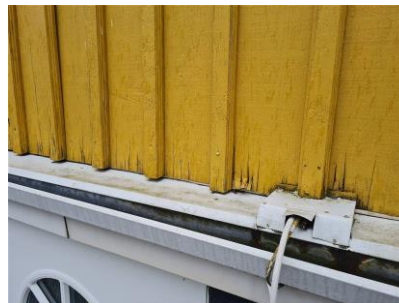
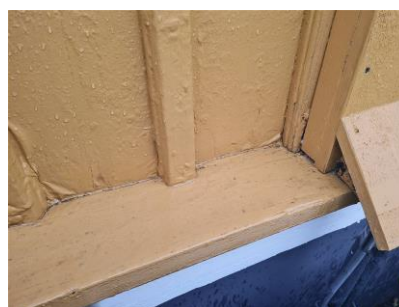
Utvändigt / Fasad

Rötskador finns i fasaden främst åt sydväst samt på något ställe i offerbrädan som är i nederkant av fasaden.

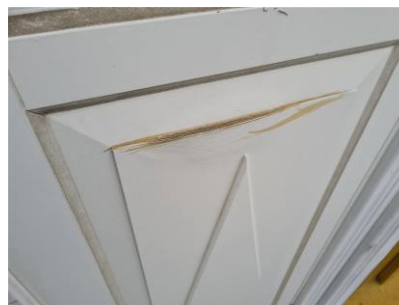
Utvändigt / Fönster / Dörrar

Färgsläpp finns från ett fönster åt nordväst.
Ett par fönsterglas på farstun åt nordväst är spruckna.
Altandörrarna åt nordväst är fuktpåverkade. Se bilden.

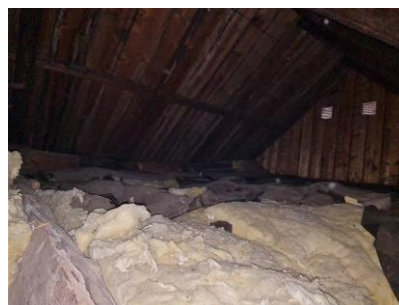
Utvändigt / Nockvind

Vindsutrymmet är tilläggsisolerat.

Vindsutrymmet har endast kunnat besiktas från luckan eftersom landgångar saknas.

Vid kontroll av konstruktion mättes fuktkvoten i underlagstaket till mellan 15-17 % vilket anses normalt för årstiden.

Det finns risk för mikrobiell tillväxt om den relativa fuktigheten (RF) i luften är över 75 %, vilket i gran- och furuvirke motsvarar en fuktkvot (FK) på ca 17 %.

Vi rekommenderar en kompletterande besiktning när landgång monterats.

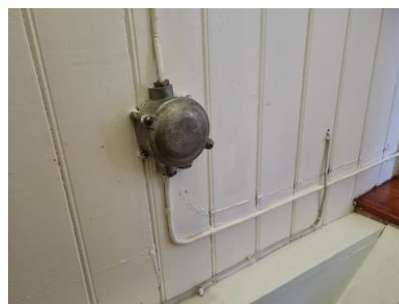
Vissa delar av elanläggningen i huset är äldre.

Äldre elanläggningar och elkablar är en säkerhetsrisk som kan orsaka både personskador och brand.

Kontakta en elektriker för kontroll och åtgärd.

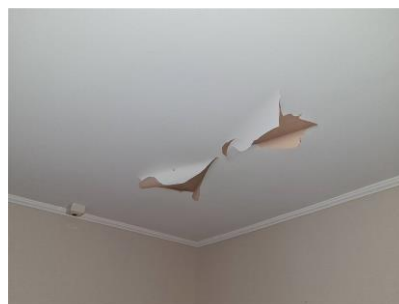
Golven knarrar lokalt.

Lokala sprickor/färgsläpp finns i innertaken.

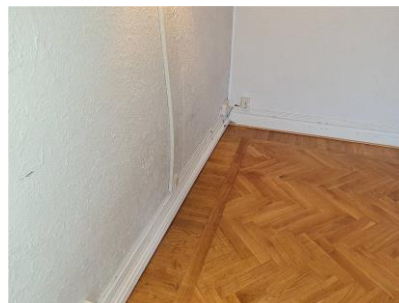
Entréplan / Matsal

Ytterväggen åt sydväst buktar och golvet under sviktar.

Kontakta fackman för kontroll av orsak och omfattning samt för bedömning av eventuella åtgärder.

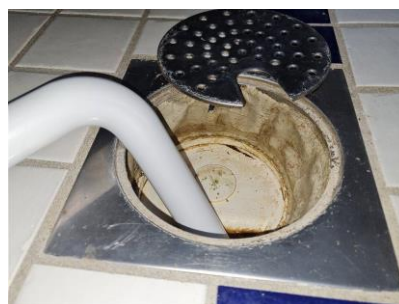
Övre plan / Badrum

Golvbrunnen är inte utbytt i samband med renovering. Golvbrunnen är placerad en bit under tätskiktets nivå.

Risk finns att det nya tätskiktet inte har kunnat anslutas till golvbrunnen på ett riktigt sätt, vilket kan leda till fuktskador i omkringliggande konstruktioner.

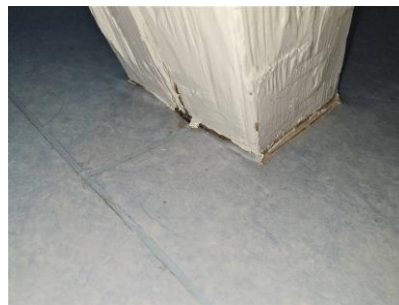
Övre plan / Toalett

Golvbeläggningens skarvar samt en genomföring är otäta.

Bristerna medför att vatten kan tränga ner i omkringliggande konstruktioner med fuktskador som följd. Detta kan i sin tur leda till mikrobiella skador (angrepp av mikroorganismer).

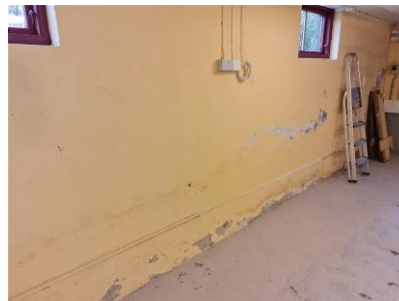
Källarplan / Allmänt

Puts- och färgsläpp finns på vissa källarväggar. Vissa väggar är klädda med vävtapet.

Puts- och färg som släppt från underlaget invändigt på källarytterväggarna är ett tecken på att källarens utvändiga fuktskydd inte längre fungerar tillfredsställande.

Vill man åtgärda detta måste källarens utvändiga fuktskydd förbättras. Läs Anticimex faktablad om källare för tips och råd.

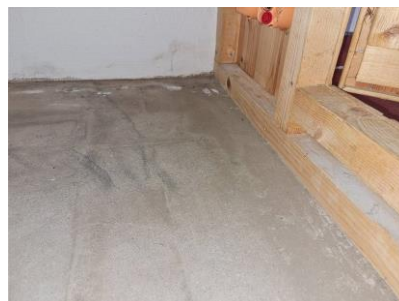
I källaren finns lokalt träkonstruktioner mot väggar och golv av betong. En något unken lukt upplevdes via en lucka till ett schakt.

Vid stickprovsvis kontroll mättes fuktkvoten i träkonstruktionerna mot betongplattan till mellan 10-15 %.

Det finns risk för mikrobiell tillväxt om den relativa fuktigheten (RF) i luften är över 75 %, vilket i gran- och furuvirke motsvarar en fuktkvot (FK) på ca 17 %.

Man bör undvika att applicera organiska material mot källarens väggar och golv eftersom markfukt kan tränga igenom och orsaka fuktrelaterade skador i konstruktionerna.

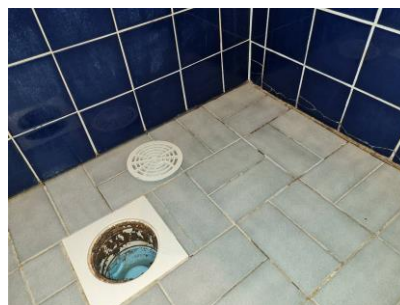
Källarplan / Dusch/Toalett

Golvbrunnen består av en äldre brunn med förhöjningsring.
Lokalt förekommer fogsläpp och bomljud i klinkergolvet, ett par plattor är spruckna.
Sprickor finns i nederkant av duschplatsens väggkachel.

Kontakta fackman för kontroll av orsak och omfattning samt för bedömning av lämpliga åtgärder.
