# Besiktningssprotokoll

## Försäkringsbesiktning för Anticimex Säljarsförsäkrat

Fastighetsbeteckning: Rosen 36	
Fastighetsägare: Malin & Jonas Lund	
Fastighetsadress: Pechlins Gränd 19	
Postnummer: 432 52	Ort: Varberg

Besiktningdatum: 2020-08-28	Protokollnummer: 65693418
Temperatur: 15°C	Väderlek: Mulet
Tekniker: Daniel Levin	
E-post: Daniel.Levin@anticimex.se	
Kontor: Halmstad	
Övriga närvarande: Jonas Lund (närvarande i början av besiktningen), fastighetsägare Malin Lund, fastighetsägare

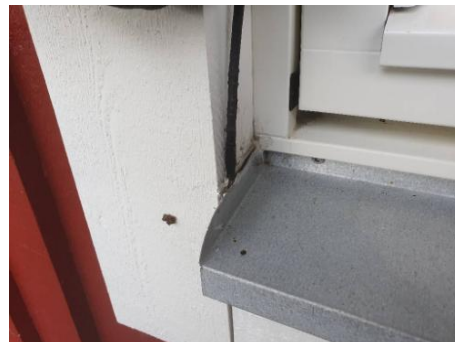
En del underbleck till entréplanets fönster samt altandörrens tröskelbleck är otäta vid gaveluppvikens infästningar.

Bristerna medför att vatten kan tränga ner i bakomliggande konstruktioner med fuktrelaterade skador som möjlig följd.

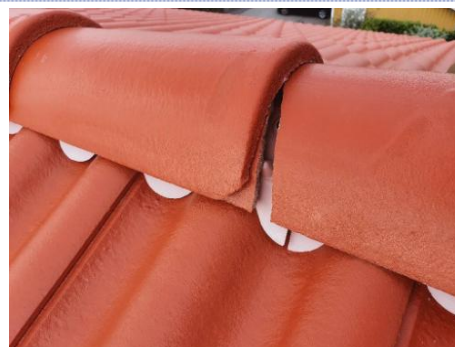
Rost och färgsläpp finns från en äldre plåthuv. En spruckennockpanna noterades på taket.

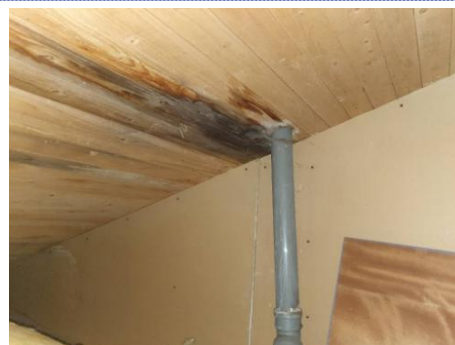
Missfärgningar finns lokalt på yttertaket insida intill avloppsluftarens genomföring.

Vid fuktindikering kunde inga förhöjda fuktindikationer påvisas mot missfärgningarna.

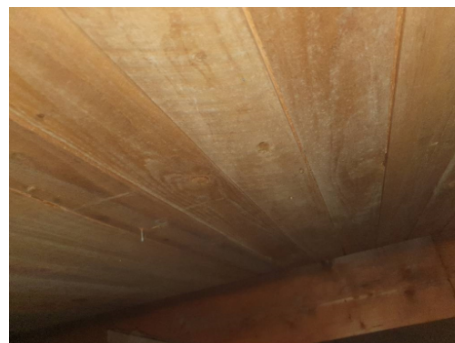
Mindre mikrobiell påväxt finns lokalt på yttertaket insida.

Den upptäckta mikrobiella påväxten på underlagstaket kan vara ett tecken på att vinden tillförs fukt inifrån bostaden. Observera att besiktning av bostadens ventilationssystem inte har ingått i uppdraget.

För att komma tillrätta med detta måste fukttillförseln inifrån bostaden minskas. Det kan göras genom att ventilationen i bostaden förbättras samt att eventuella otätheter i vindsbjälklaget (tak-/väggvinklar, taklucka med mera) tätas. Läs Anticimex faktablad om ouppvärmda vindsutrymmen för tips och råd.

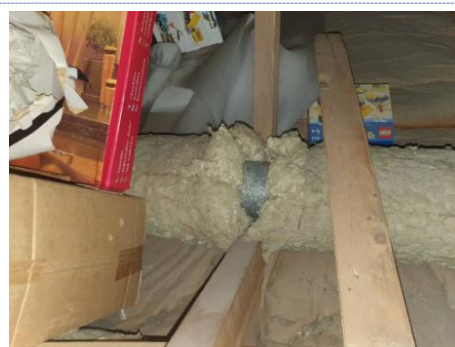
Ventilationsrörens isolering är delvis otät.

Det rekommenderas att kontakt tas med fackman för bedömning av lämpliga åtgärder.

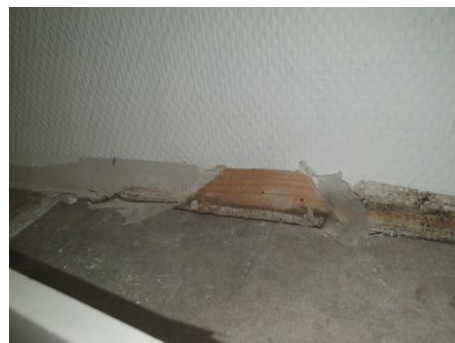
I större delar utav källaren finns påreglade väggkonstruktioner mot grundmuren samt uppreglade innerväggar. Parkettgolv finns i hallen, gillestugan och trappförrådet. Ett provhål togs upp i nederkanten av gillestugans påreglade yttervägg åt öster. Syllen som är av obehandlat virke är placerad mot betongplattan utan fuktspärr. Fuktkvoten mättes i syllen till mellan 16-17 %.

Ett provhål togs upp i nederkanten av innerväggen i gillestugan mot groventrén. Det går inte att avgöra om den obehandlade syllen ligger på en fuktspärr mot betongplattan. Fuktkvoten mättes i syllen till 15 %.

Ett provhål togs upp i nederkanten av den påreglade ytterväggen åt väster i groventrén intill ytterdörren. En mikrobiell lukt upplevs från provhålet. Syllen som är av obehandlat virke är till synes placerad mot betongplattan utan fuktspärr. Mikrobiell påväxt är synlig i nederkant av syllen. Fuktkvoten mättes i syllen till över 28 %.

Det finns risk för mikrobiell tillväxt om den relativa fuktigheten (RF) i luften är över 75 %, vilket i gran- och furuvirke motsvarar en fuktkvot (FK) på ca 17 %.

Det rekommenderas att alla ångtäta och organiska material som finns monterade direkt mot källarväggarna och betongplattan rivs ut och bakomliggande ytor rengörs noggrant.

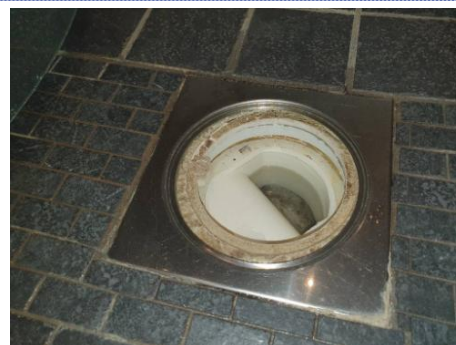
Golvbrunnen är inte utbytt i samband med renoveringen. Golvbrunnsmanschetten sticker ut under klämringen. Klämringen är felaktigt monterad då den inte bottenar i sitt säte. Golvfallet är bristfälligt utfört utanför duschplatsen. Genomföringen till handfatets anslutningsstos i golvet är otät.

Bristerna medför att vatten kan tränga in i omkringliggande konstruktioner med fuktrelaterade skador som möjlig följd.

Vid fuktindikering som utfördes i utrymmet noterades inga förhöjda fuktindikationer.

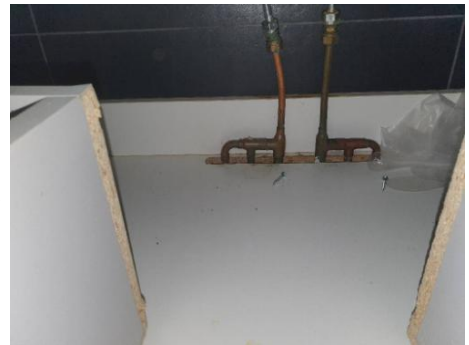
Rörgenomföringar finns i golvet under handfatet.  
Inspektionen är bristfälligt utförd på grund av inredningen.

När rörgenomföringar finns i golv är det inte fackmässigt\* utfört. Rörgenomföringar i golvet medför en ökad risk för att vatten tränger ner i omkringliggande konstruktioner och orsakar fuktskador.  
\*Fackmässigt utförande innebär att arbetet ska utföras enligt Boverkets byggregler, gällande branschregler samt monteringsanvisningar för samtliga material. Om dessa regler och anvisningar inte följs och en skada inträffar, riskerar du att få en nedsatt eller, i värsta fall, helt utebliven skadeersättning från ditt försäkringsbolag (villahem).

Vid fuktindikering som utfördes i utrymmet noterades inga förhöjda fuktindikationer.
