# BESIKTNINGS PROTOKOLL

## Försäkringsbesiktning för Anticimex Säljarförsäkrat

Träslövsläge 12:30

Segelvägen 13 B  
432 75 Träslövsläge

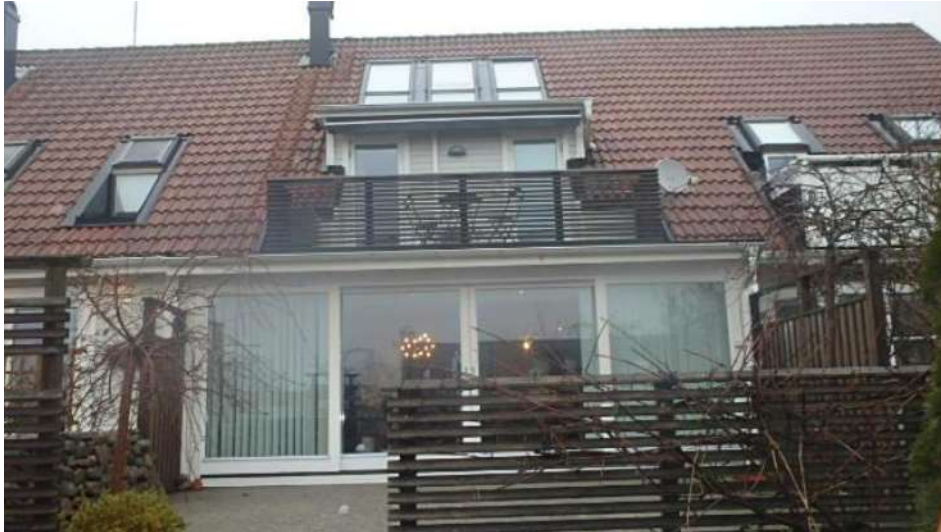
Huset uppfördes 1988 och byggdes till 2007.

Huset upplevs allmänt som välskött och med få anmärkningar i förhållande till dess ålder.

Huset är grundlagt med betongplatta på mark. Vid kontroll av konstruktion uppmättes låga fuktvärden i syllarna. Dock gick det inte att komma åt att visuellt inspektera ytterväggssylen då en installationsvägg fanns på insidan.
