# BESIKTNINGS PROTOKOLL

## Försäkringsbesiktning för Anticimex Säljarförsäkrat

Falkenberg Boberg 8:33

VFF-6318-22950156

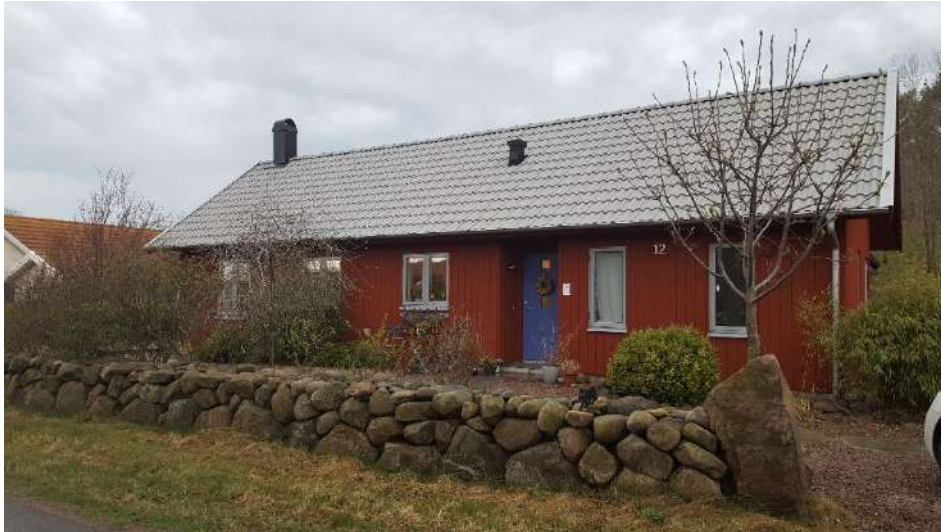
### *Bostadsbyggnad*

Huset uppfördes 2009.

Ett i min bedömning mycket välbyggt hus.

Det kan vara klokt att hålla koll på sidan mot slutningen så att dränering etc. fungerar tillfredsställande (vattensjuka t.ex.). Vid besiktningstillfället kunde jag inte se några tecken på detta.
