# Besiktningssprotokoll

## Försäkringsbesiktning för Anticimex Säljarsförsäkrat

Fastighetsbeteckning: Rosen 36	
Fastighetsägare: Malin & Jonas Lund	
Fastighetsadress: Pechlins Gränd 19	
Postnummer: 432 52	Ort: Varberg

Besiktningdatum: 2020-08-28	Protokollnummer: 65693418
Temperatur: 15°C	Väderlek: Mulet
Tekniker: Daniel Levin	
E-post: Daniel.Levin@anticimex.se	
Kontor: Halmstad	
Övriga närvarande: Jonas Lund (närvarande i början av besiktningen), fastighetsägare Malin Lund, fastighetsägare

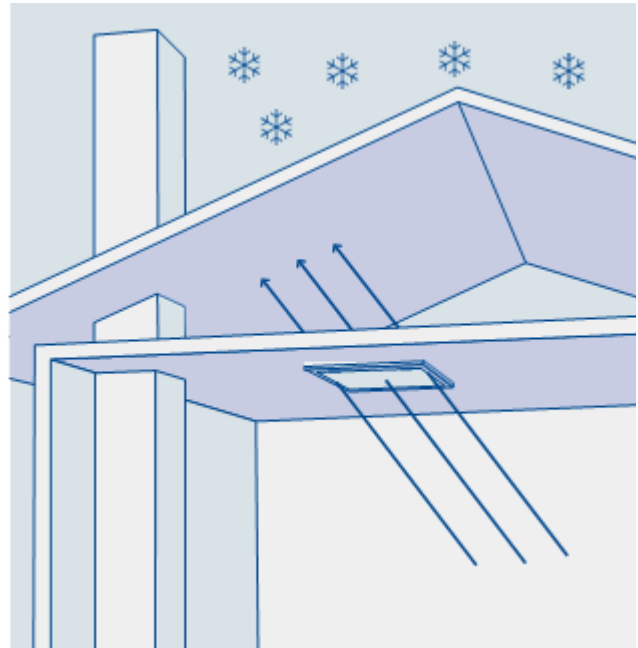
När ett litet tillskott av fuktig luft från bostaden tränger upp, till exempel genom otät vindslucka, till ett ouppvärt, kallt vindsutrymme, kyla luften ned och kondensation kan uppstå. Det kan i sin tur leda till fukt- och mögelskador

För att en välisolerad vind ska fungera, krävs i stället att ventilationen i själva bostaden är tillräcklig. Fuktillskottet inne ska vara minimalt samt att vindsbjälklaget är lufttätt, det vill säga, inte släpper igenom luft från bostaden.
